# Lote 4 - Rota: Contorno

Diagnóstico da Calçada	Qualidade do Serviço	
Endereço: Av.Contorno, 4825	<b>82</b>	<b>B</b>
Data do Registro: 04/11/2019 17:13:21		
Num. Lote CTM: 70031500195

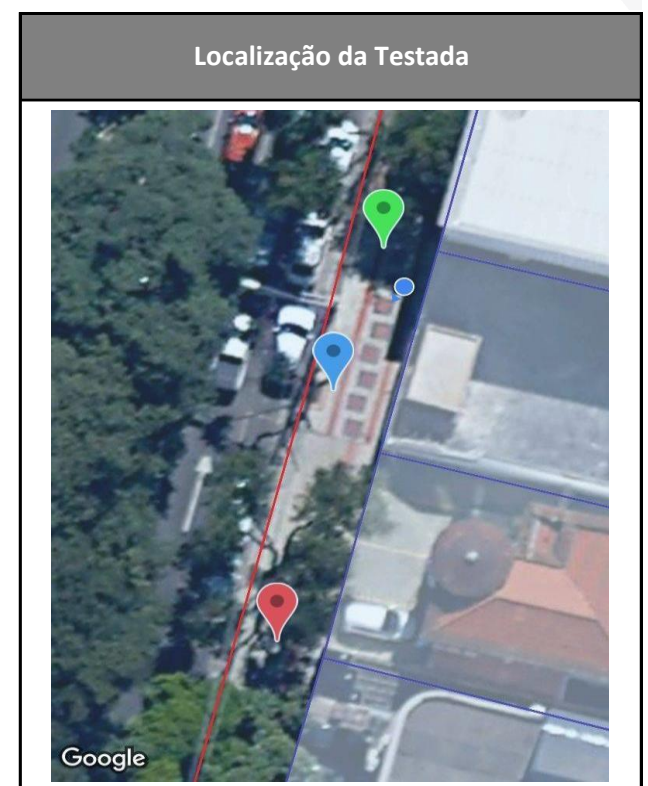
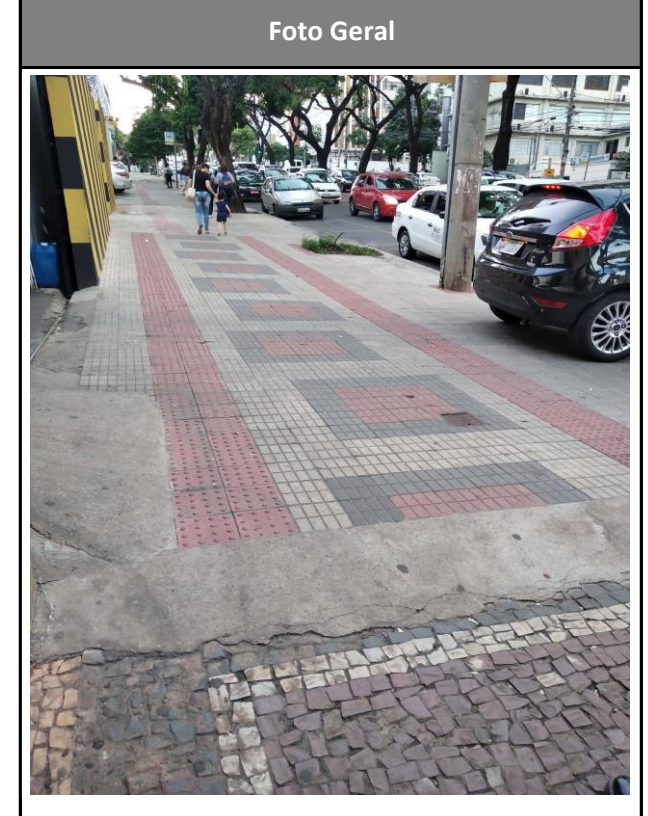
ID	Itens Avaliados	Respostas	Nota
P_1	O Mobiliário urbano está dentro da faixa de serviço de 70 cm ?	Sim	-
P_2	Qual a largura livre do Passeio ?	Acima de 1.50 m	10
P_3	Tipo de revestimento da calçada ?	Ladrilho Hidráulico	10
P_4	Existencia de Buracos ?	Poucos	5
P_5	Condições Gerais do Piso e meio-fio da calçada ?	Ótimo(a)	10
P_6	Presença de desniveis ?	Leve	7
P_7	Tem rebaixamento de calçada para Pedestre ?	Não	10
P_8	Possui piso tátil ao longo da Calçada ?	Sim	-
P_9	A calçada Possui Rebaixamento de Veiculos correto ?	Sim	10
P_10	Existencia de altura livre menor que 2,10 m ?	Não	-
P_11	O Passeio está no padrao da SMPU ?	Não	0
P_12	A testada possui prática de estacionamento sobre o passeio ?	Não	10
P_13	Existe algum dispositivo de Drenagem sobre a calçada ?	Não	0
P_14	Existe PED em frente a testada ?	Não	-
P_15	Existe FTP em frente a testada ?	Não	-
P_16	Classificação geral da calçada pelo pesquisador.	Ótimo(a)	10
