Diagnóstico da Calçada	Qualidade do Serviço	
Endereço: Rua São Paulo, 1483	<b>56</b>	<b>C</b>
Data do Registro: 08/11/2019 08:55:00		
Num. Lote CTM: 10248400200

# Lote 4 - Rota: Raja Gabáglia

**FRATAR**  
ENGENHARIA CONSULTIVA

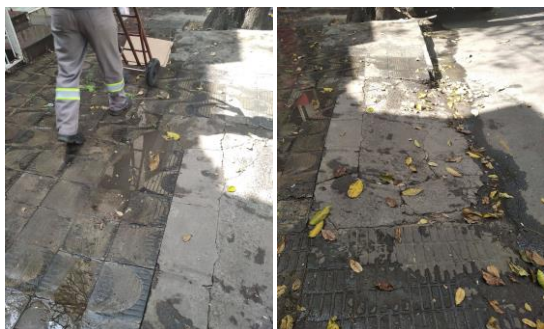
### Fotos Complementares - Detalhes do Passeio

ID	Itens Avaliados	Respostas	Nota
P_1	O Mobiliário urbano está dentro da faixa de serviço de 70 cm ?	Sim	-
P_2	Qual a largura livre do Passeio ?	Entre 1.20 m e 1.50 m	6
P_3	Tipo de revestimento da calçada ?	Ladrilho Hidráulico	10
P_4	Existência de Buracos ?	Poucos	5
P_5	Condições Gerais do Piso e meio-fio da calçada ?	Regular	5
P_6	Presença de desníveis ?	Nenhum	10
P_7	Tem rebaixamento de calçada para Pedestre ?	Não	10
P_8	Possui piso tátil ao longo da Calçada ?	Não	-
P_9	A calçada Possui Rebaixamento de Veículos correto ?	Não	0
P_10	Existência de altura livre menor que 2,10 m ?	Não	-
P_11	O Passeio está no padrão da SMPU ?	Não	0
P_12	A testada possui prática de estacionamento sobre o passeio ?	Não	10
P_13	Existe algum dispositivo de Drenagem sobre a calçada ?	Não	0
P_14	Existe PED em frente a testada ?	Não	-
P_15	Existe FTP em frente a testada ?	Não	-
P_16	Classificação geral da calçada pelo pesquisador.	Ruim	0
