Lote 4 - Rota: Contorno

FRATAR
ENGENHARIA CONSULTIVA

Diagnóstico da Calçada	Qualidade do Serviço	
Endereço: Av.Contorno, 7205	70	C
Data do Registro: 31/10/2019 16:14:12		
Num. Lote CTM: 90043700540

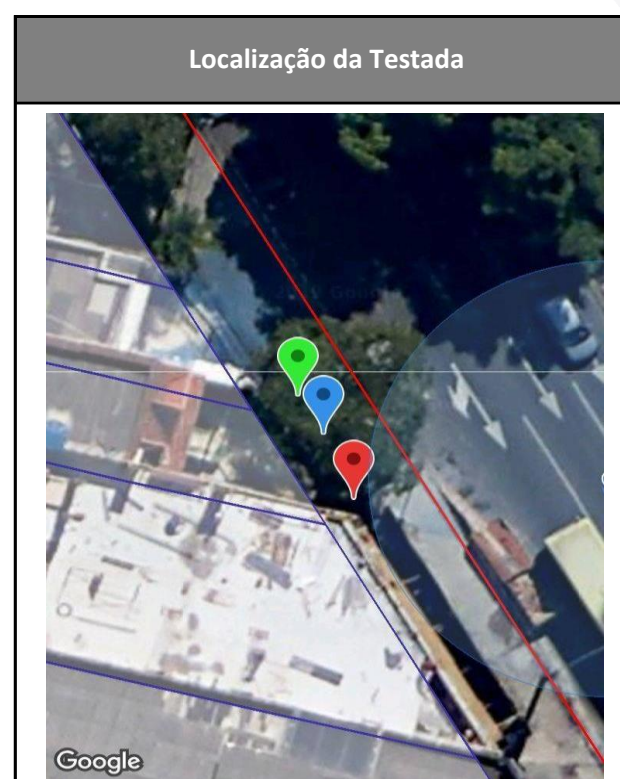
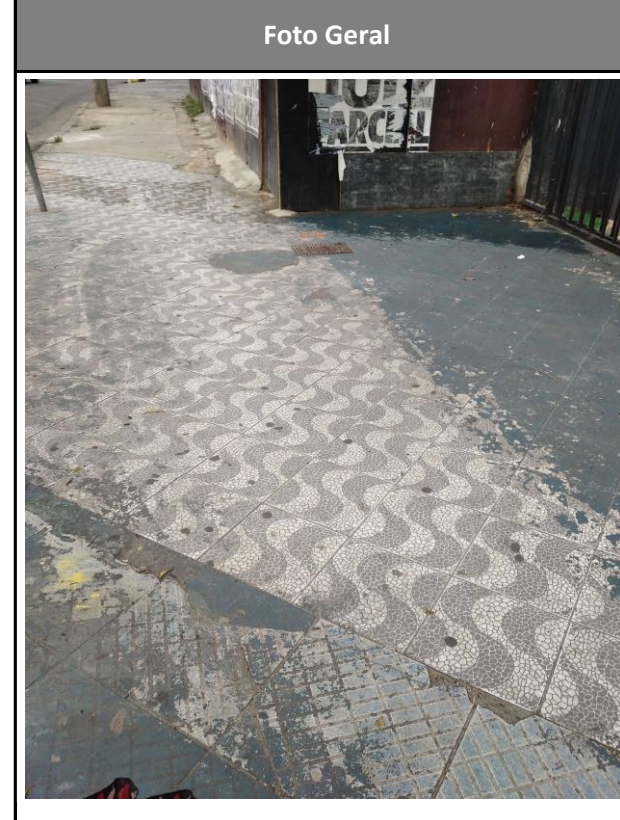
ID	Itens Avaliados	Respostas	Nota
P_1	O Mobiliário urbano está dentro da faixa de serviço de 70 cm ?	Sim	-
P_2	Qual a largura livre do Passeio ?	Acima de 1.50 m	10
P_3	Tipo de revestimento da calçada ?	Outro	0
P_4	Existência de Buracos ?	Nenhum	10
P_5	Condições Gerais do Piso e meio-fio da calçada ?	Ótimo(a)	10
P_6	Presença de desníveis ?	Nenhum	10
P_7	Tem rebaixamento de calçada para Pedestre ?	Não	10
P_8	Possui piso tátil ao longo da Calçada ?	Não	-
P_9	A calçada Possui Rebaixamento de Veículos correto ?	Não	0
P_10	Existência de altura livre menor que 2,10 m ?	Não	-
P_11	O Passeio está no padrão da SMPU ?	Não	0
P_12	A testada possui prática de estacionamento sobre o passeio ?	Não	10
P_13	Existe algum dispositivo de Drenagem sobre a calçada ?	Não	0
P_14	Existe PED em frente a testada ?	Não	-
P_15	Existe FTP em frente a testada ?	Não	-
P_16	Classificação geral da calçada pelo pesquisador.	Ótimo(a)	10
