Diagnóstico da Calçada	Qualidade do Serviço	
Endereço: Rua Conceição do Mato Dentro, 465	72	B
Data do Registro: 28/10/2019 14:23:12		
Num. Lote CTM: 140211100275

Diagnóstico da Calçada	Qualidade do Serviço		Complemento do Diagnóstico
Endereço: Rua Conceição do Mato Dentro, 465 Data do Registro: 28/10/2019 14:23:12 Num. Lote CTM: 140211100275	72	B

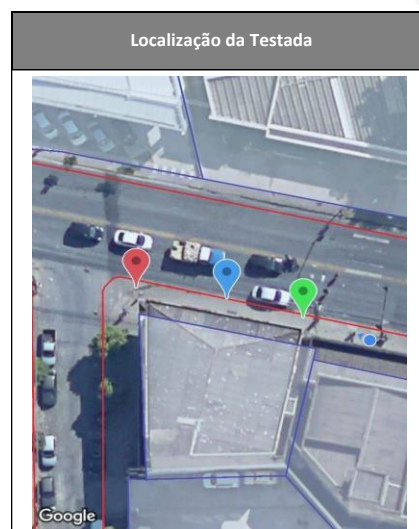
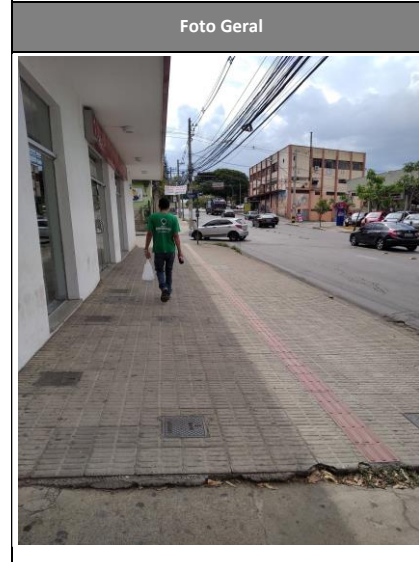
ID	Itens Avaliados	Respostas	Nota
P_1	O Mobiliário urbano está dentro da faixa de serviço de 70 cm ?	Sim	-
P_2	Qual a largura livre do Passeio ?	Acima de 1.50 m	10
P_3	Tipo de revestimento da calçada ?	Concreto	10
P_4	Existência de Buracos ?	Nenhum	10
P_5	Condições Gerais do Piso e meio-fio da calçada ?	Ótimo(a)	10
P_6	Presença de desníveis ?	Médio	3
P_7	Tem rebaixamento de calçada para Pedestre ?	Sim	9
P_8	Possui piso tátil ao longo da Calçada ?	Sim	-
P_9	A calçada Possui Rebaixamento de Veículos correto ?	N.A	0
P_10	Existência de altura livre menor que 2,10 m ?	Não	-
P_11	O Passeio está no padrão da SMPU ?	Não	0
P_12	A testada possui prática de estacionamento sobre o passeio ?	Não	10
P_13	Existe algum dispositivo de Drenagem sobre a calçada ?	Não	0
P_14	Existe PED em frente a testada ?	Não	-
P_15	Existe FTP em frente a testada ?	Não	-
P_16	Classificação geral da calçada pelo pesquisador.	Ótimo(a)	10

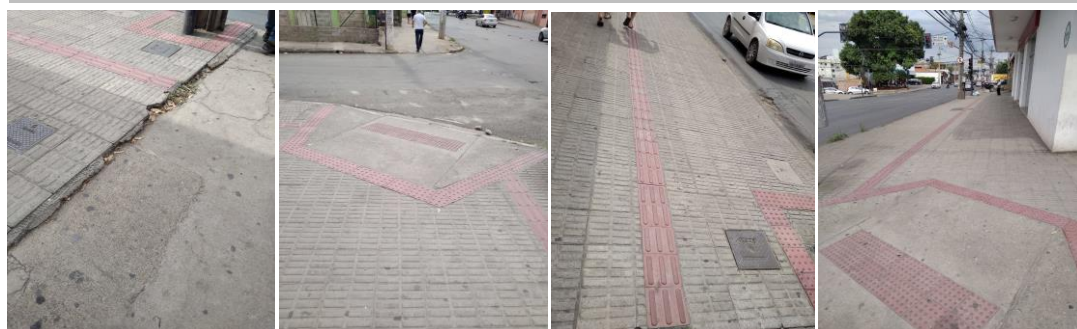
Fotos Complementares - Detalhes do Passeio

ID	Itens Avaliados	Respostas	Nota
P_7_1	Qual tipo do Rebaixo ?	Rebaixo Tipo 1 (trapézio)	0
P_7_1_1	Se for do Tipo 1, Passeio possui largura livre de 1,2 m ?	Sim	0
P_7_1_2	Se for do Tipo 1, O rebaixo tem abas conforme a norma ?	Sim	-1
P_7_2	A rampa do rebaixo tem Inclinação da norma (8,33%) ?	Sim	0
P_7_3	O rebaixo possui piso tátil ?	Tem só piso de alerta	-1
P_7_3_1	O piso tátil de alerta e direcional do rebaixo está conforme a norma ?	Sim	0
P_8_1	O piso tátil está no eixo da faixa livre ?	Sim	0
P_8_2	Se tem uma leve mudança de direção está conforme a norma ?	Não	0
P_8_3	Se tem mudança de direção de 90º ou maior está conforme a norma ?	0	0
P_8_4	Se tem mudança de direção de três faixas direcionais está conforme a norma ?	0	0
P_8_5	Se tem mudança de direção de quatro faixas direcionais está conforme a norma?	0	0
P_8_6	Tem piso tátil em pontos de ônibus conforme a norma?	N.A	0
P_8_7	O piso tátil tem conexão com os lotes vizinhos?	Sim	0

P_8_8	O piso tátil está em boas condições aparentes?	Sim	0
P_8_9	O piso tátil apresenta desenho com bom senso?	Sim	0
P_13_1	Dispositivo de Drenagem está devidamente instalado e bem conservado?	0	0
P_13_2	Dispositivo de Drenagem oferece risco para caminamento seguro de pedestre?	0	0
