Diagnóstico da Calçada	Qualidade do Serviço	
Endereço: Av. Álvares Cabral, 910 Data do Registro: 20/11/2019 18:14:17 Num. Lote CTM: 10183100225	53	C

Diagnóstico da Calçada	Qualidade do Serviço		Complemento do Diagnóstico
Endereço: Av. Álvares Cabral, 910 Data do Registro: 20/11/2019 18:14:17 Num. Lote CTM: 10183100225	53	C

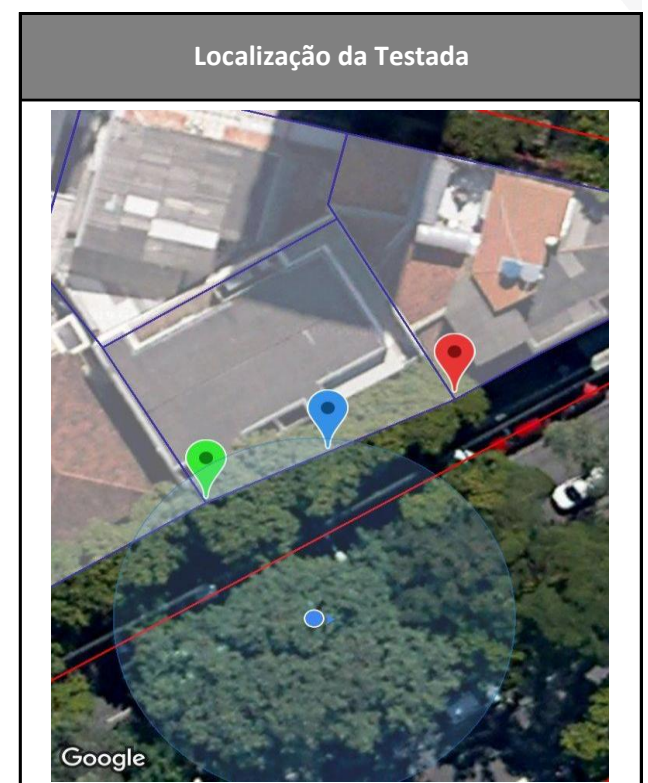
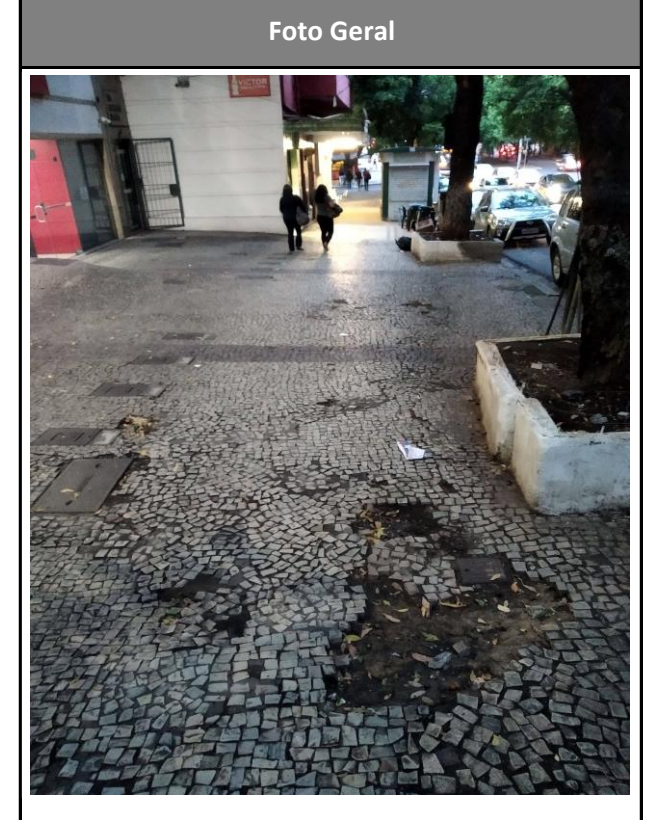
ID	Itens Avaliados	Respostas	Nota
P_1	O Mobiliário urbano está dentro da faixa de serviço de 70 cm ?	Sim	-
P_2	Qual a largura livre do Passeio ?	Acima de 1.50 m	10
P_3	Tipo de revestimento da calçada ?	Pedra Portuguesa	8
P_4	Existencia de Buracos ?	Poucos	5
P_5	Condições Gerais do Piso e meio-fio da calçada ?	Péssimo	0
P_6	Presença de desniveis ?	Nenhum	10
P_7	Tem rebaixamento de calçada para Pedestre ?	Não	10
P_8	Possui piso tátil ao longo da Calçada ?	Não	-
P_9	A calçada Possui Rebaixamento de Veiculos correto ?	N.A	0
P_10	Existencia de altura livre menor que 2,10 m ?	Não	-
P_11	O Passeio está no padrao da SMPU ?	Não	0
P_12	A testada possui prática de estacionamento sobre o passeio ?	Não	10
P_13	Existe algum dispositivo de Drenagem sobre a calçada ?	Não	0
P_14	Existe PED em frente a testada ?	Não	-
P_15	Existe FTP em frente a testada ?	Não	-
P_16	Classificação geral da calçada pelo pesquisador.	Ruim	0
