Diagnóstico da Calçada	Qualidade do Serviço	
Endereço: Av. Ivaí, 102	55	C
Data do Registro: 25/11/2019 14:45:02		
Num. Lote CTM: 130890000215

Lote 1 - Rota: Noroeste

FRATAR
ENGENHARIA CONSULTIVA

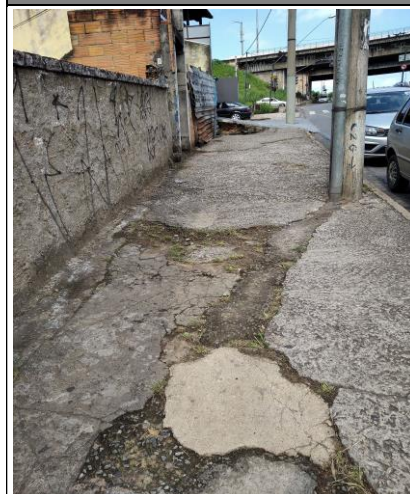
Foto Geral

ID	Itens Avaliados	Respostas	Nota
P_1	O Mobiliário urbano está dentro da faixa de serviço de 70 cm ?	Sim	-
P_2	Qual a largura livre do Passeio ?	Acima de 1.50 m	10
P_3	Tipo de revestimento da calçada ?	Concreto	10
P_4	Existência de Buracos ?	Poucos	5
P_5	Condições Gerais do Piso e meio-fio da calçada ?	Péssimo	0
P_6	Presença de desníveis ?	Nenhum	10
P_7	Tem rebaixamento de calçada para Pedestre ?	Não	10
P_8	Possui piso tátil ao longo da Calçada ?	Não	-
P_9	A calçada Possui Rebaixamento de Veículos correto ?	N.A	0
P_10	Existência de altura livre menor que 2,10 m ?	Não	-
P_11	O Passeio está no padrão da SMPU ?	Não	0
P_12	A testada possui prática de estacionamento sobre o passeio ?	Não	10
P_13	Existe algum dispositivo de Drenagem sobre a calçada ?	Não	0
P_14	Existe PED em frente a testada ?	Não	-
P_15	Existe FTP em frente a testada ?	Não	-
P_16	Classificação geral da calçada pelo pesquisador.	Ruim	0
