Lote 4 - Rota: Contorno

FRATAR
ENGENHARIA CONSULTIVA

Diagnóstico da Calçada	Qualidade do Serviço	
Endereço: Av.Contorno, 3347	83	B
Data do Registro: 08/11/2019 17:35:58		
Num. Lote CTM: 70109700340

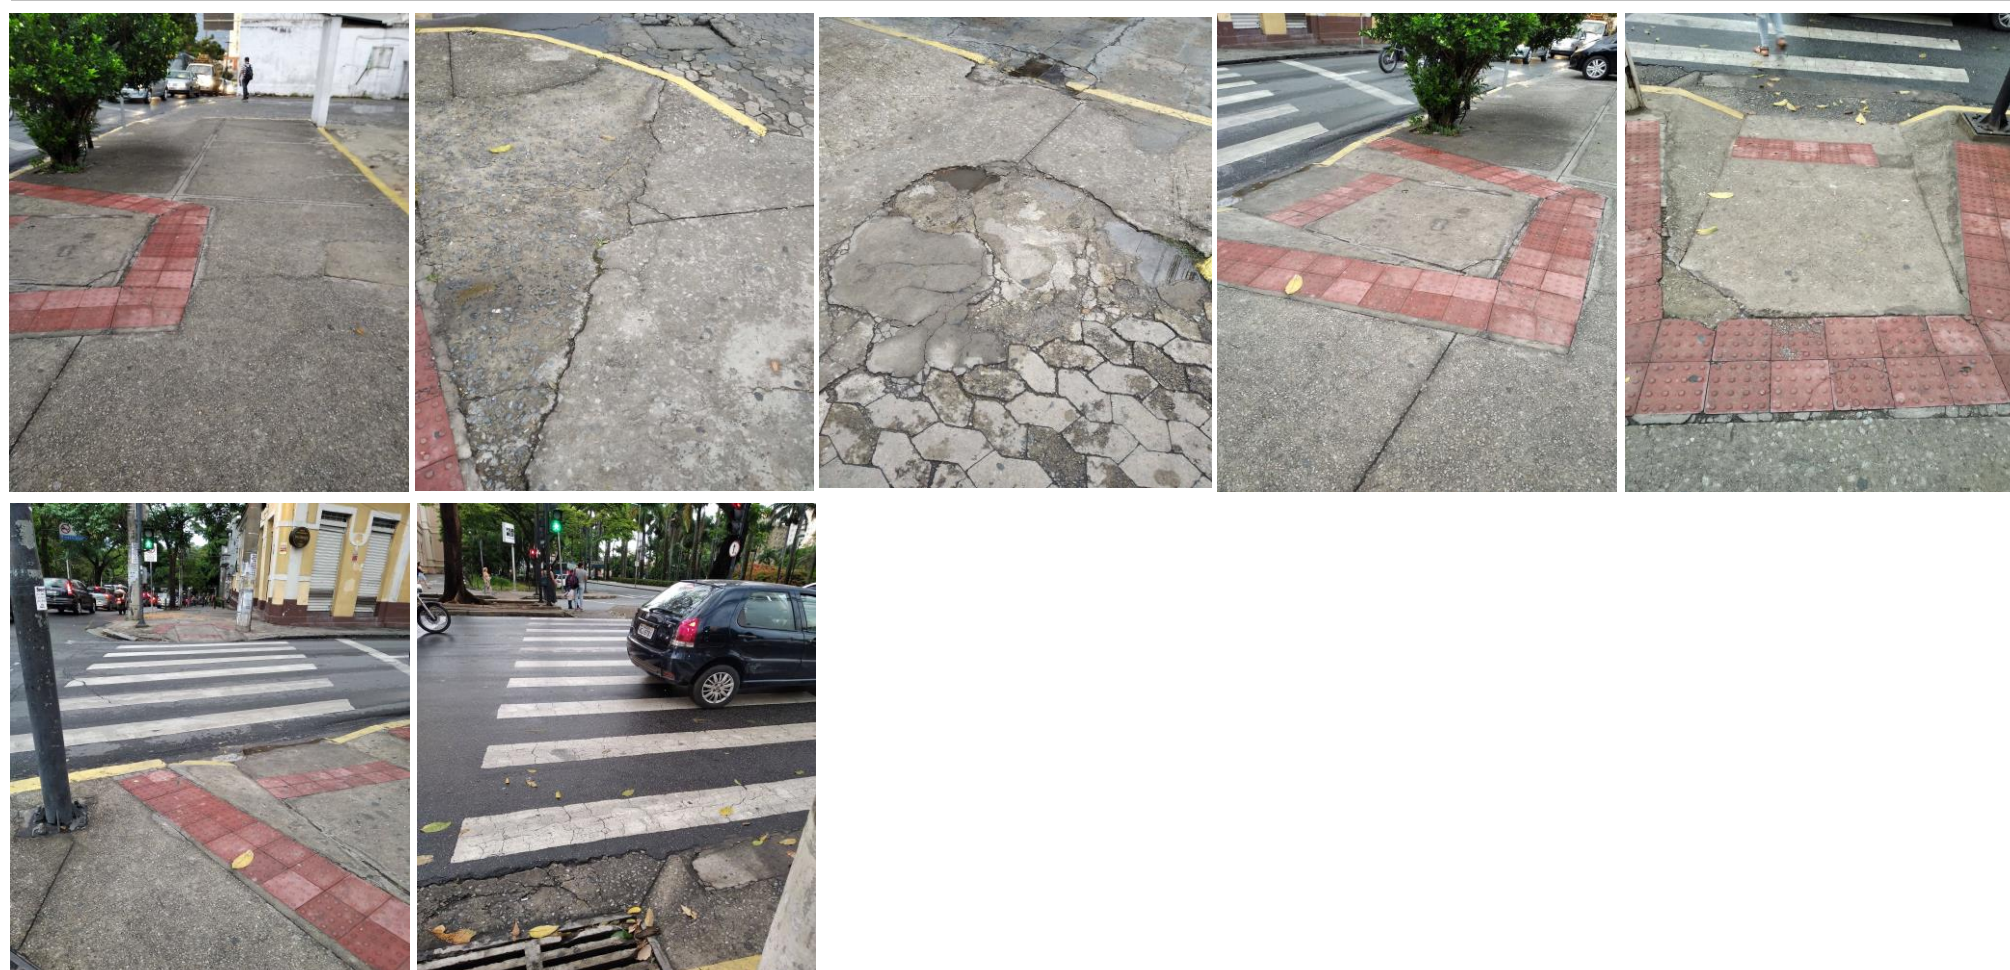
Fotos Complementares - Detalhes do Passeio

ID	Itens Avaliados	Respostas	Nota
P_1	O Mobiliário urbano está dentro da faixa de serviço de 70 cm ?	Sim	-
P_2	Qual a largura livre do Passeio ?	Acima de 1.50 m	10
P_3	Tipo de revestimento da calçada ?	Concreto	10
P_4	Existencia de Buracos ?	Poucos	5
P_5	Condições Gerais do Piso e meio-fio da calçada ?	Ótimo(a)	10
P_6	Presença de desniveis ?	Nenhum	10
P_7	Tem rebaixamento de calçada para Pedestre ?	Sim	8
P_8	Possui piso tátil ao longo da Calçada ?	Não	-
P_9	A calçada Possui Rebaixamento de Veiculos correto ?	Sim	10
P_10	Existencia de altura livre menor que 2,10 m ?	Não	-
P_11	O Passeio está no padrao da SMPU ?	Não	0
P_12	A testada possui prática de estacionamento sobre o passeio ?	Não	10
P_13	Existe algum dispositivo de Drenagem sobre a calçada ?	Não	0
P_14	Existe PED em frente a testada ?	Não	-
P_15	Existe FTP em frente a testada ?	Sim	-
P_16	Classificação geral da calçada pelo pesquisador.	Ótimo(a)	10
