Diagnóstico da Calçada	Qualidade do Serviço	
Endereço: Av. Augusto de Lima, 1416	75	B
Data do Registro: 07/11/2019 10:23:11		
Num. Lote CTM: 10364800075

Diagnóstico da Calçada	Qualidade do Serviço		Complemento do Diagnóstico
Endereço: Av. Augusto de Lima, 1416 Data do Registro: 07/11/2019 10:23:11 Num. Lote CTM: 10364800075	75	B

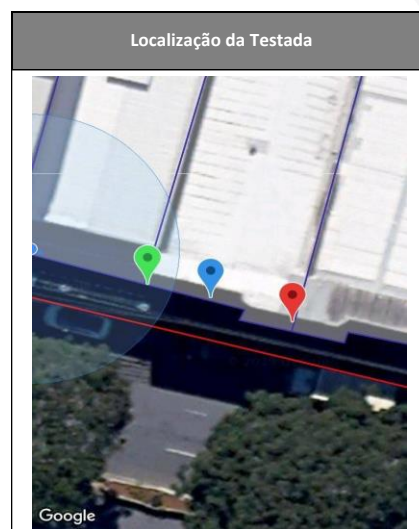
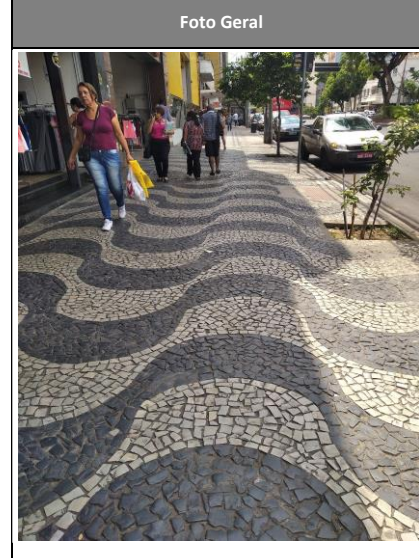
ID	Itens Avaliados	Respostas	Nota
P_1	O Mobiliário urbano está dentro da faixa de serviço de 70 cm ?	Sim	-
P_2	Qual a largura livre do Passeio ?	Acima de 1.50 m	10
P_3	Tipo de revestimento da calçada ?	Pedra Portuguesa	8
P_4	Existência de Buracos ?	Nenhum	10
P_5	Condições Gerais do Piso e meio-fio da calçada ?	Ótimo(a)	10
P_6	Presença de desníveis ?	Nenhum	10
P_7	Tem rebaixamento de calçada para Pedestre ?	Sim	7
P_8	Possui piso tátil ao longo da Calçada ?	Não	-
P_9	A calçada Possui Rebaixamento de Veículos correto ?	N.A	0
P_10	Existência de altura livre menor que 2,10 m ?	Não	-
P_11	O Passeio está no padrão da SMPU ?	Não	0
P_12	A testada possui prática de estacionamento sobre o passeio ?	Não	10
P_13	Existe algum dispositivo de Drenagem sobre a calçada ?	Não	0
P_14	Existe PED em frente a testada ?	Não	-
P_15	Existe FTP em frente a testada ?	Não	-
P_16	Classificação geral da calçada pelo pesquisador.	Ótimo(a)	10
