# Lote 4 - Rota: Contorno

Diagnóstico da Calçada	Qualidade do Serviço	
Endereço: Av.Contorno, 7038	<b>90</b>	<b>B</b>
Data do Registro: 31/10/2019 16:45:12		
Num. Lote CTM: 10009800055

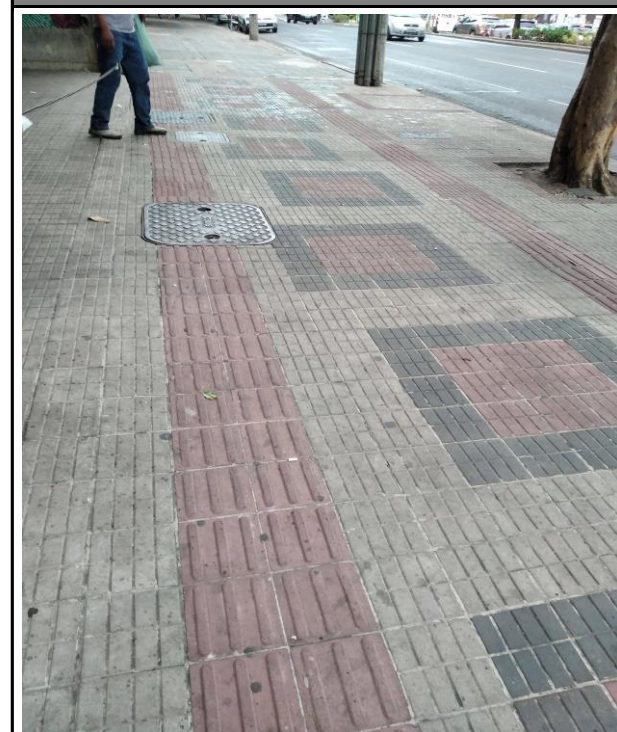
## Foto Geral

ID	Itens Avaliados	Respostas	Nota
P_1	O Mobiliário urbano está dentro da faixa de serviço de 70 cm ?	Sim	-
P_2	Qual a largura livre do Passeio ?	Acima de 1.50 m	10
P_3	Tipo de revestimento da calçada ?	Ladrilho Hidráulico	10
P_4	Existencia de Buracos ?	Nenhum	10
P_5	Condições Gerais do Piso e meio-fio da calçada ?	Ótimo(a)	10
P_6	Presença de desniveis ?	Nenhum	10
P_7	Tem rebaixamento de calçada para Pedestre ?	Não	10
P_8	Possui piso tátil ao longo da Calçada ?	Sim	-
P_9	A calçada Possui Rebaixamento de Veiculos correto ?	Sim	10
P_10	Existencia de altura livre menor que 2,10 m ?	Não	-
P_11	O Passeio está no padrao da SMPU ?	Não	0
P_12	A testada possui prática de estacionamento sobre o passeio ?	Não	10
P_13	Existe algum dispositivo de Drenagem sobre a calçada ?	Não	0
P_14	Existe PED em frente a testada ?	Não	-
P_15	Existe FTP em frente a testada ?	Não	-
P_16	Classificação geral da calçada pelo pesquisador.	Ótimo(a)	10

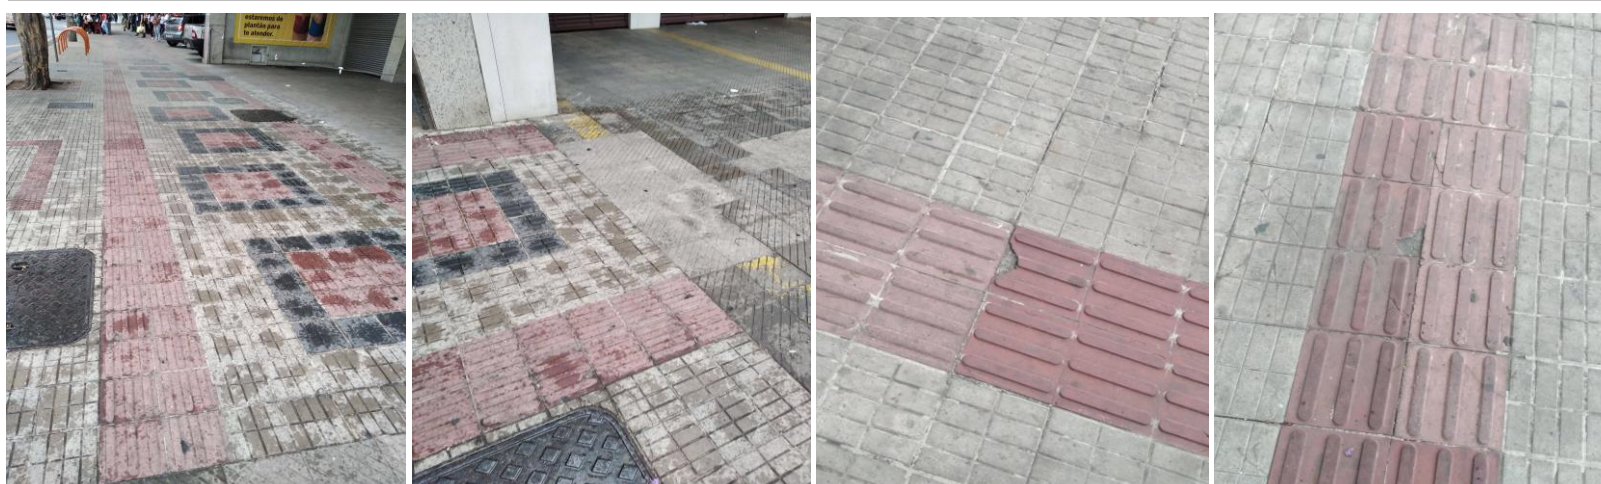
## Fotos Complementares - Detalhes do Passeio

ID	Itens Avaliados	Respostas	Nota
P_7_1	Qual tipo do Rebaixo ?	0	0
P_7_1_1	Se for do Tipo 1, Passeio possui largura livre de 1,2 m ?	0	0
P_7_1_2	Se for do Tipo 1, O rebaixo tem abas conforme a norma ?	0	0
P_7_2	A rampa do rebaixo tem Inclinação da norma (8,33%) ?	0	0
P_7_3	O rebaixo possui piso tátil ?	0	0
P_7_3_1	O piso tátil de alerta e direcional do rebaixo está conforme a norma ?	0	0
P_8_1	O piso tátil está no eixo da faixa livre ?	Não	0
P_8_2	Se tem uma leve mudança de direção está conforme a norma ?	Não	0
P_8_3	Se tem mudança de direção de 90º ou maior está conforme a norma ?	0	0
P_8_4	Se tem mudança de direção de três faixas direcionais está conforme a norma ?	0	0
P_8_5	Se tem mudança de direção de quatro faixas direcionais está conforme a norma?	0	0
P_8_6	Tem piso tátil em pontos de ônibus conforme a norma?	N.A	0
P_8_7	O piso tátil tem conexão com os lotes vizinhos?	Sim	0
P_8_8	O piso tátil está em boas condições aparentes?	Não	0

P_8_9	O piso tátil apresenta desenho com bom senso?	Sim	0
P_13_1	Dispositivo de Drenagem está devidamente instalado e bem conservado?	0	0
P_13_2	Dispositivo de Drenagem oferece risco para caminhamento seguro de pedestre?	0	0
