Diagnóstico da Calçada	Qualidade do Serviço	
Endereço: Av. Abílio Machado, 1564	<b>65</b>	<b>C</b>
Data do Registro: 08/11/2019 13:29:01		
Num. Lote CTM: 130054500080

# Lote 1 - Rota: Noroeste

**FRATAR**  
ENGENHARIA CONSULTIVA

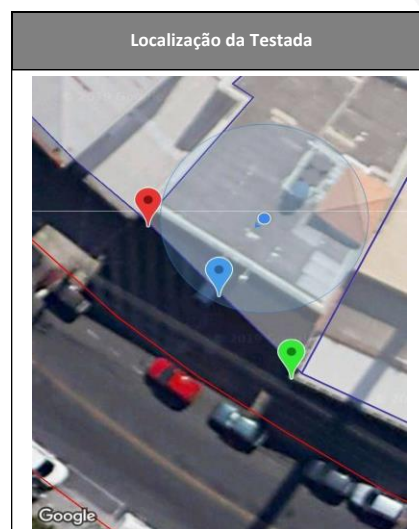
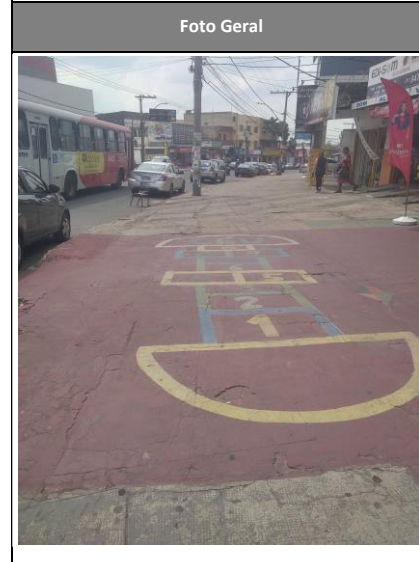
ID	Itens Avaliados	Respostas	Nota
P_1	O Mobiliário urbano está dentro da faixa de serviço de 70 cm ?	Sim	-
P_2	Qual a largura livre do Passeio ?	Acima de 1.50 m	10
P_3	Tipo de revestimento da calçada ?	Concreto	10
P_4	Existência de Buracos ?	Poucos	5
P_5	Condições Gerais do Piso e meio-fio da calçada ?	Regular	5
P_6	Presença de desníveis ?	Nenhum	10
P_7	Tem rebaixamento de calçada para Pedestre ?	Não	10
P_8	Possui piso tátil ao longo da Calçada ?	Não	-
P_9	A calçada Possui Rebaixamento de Veículos correto ?	Não	0
P_10	Existência de altura livre menor que 2,10 m ?	Não	-
P_11	O Passeio está no padrão da SMPU ?	Não	0
P_12	A testada possui prática de estacionamento sobre o passeio ?	Não	10
P_13	Existe algum dispositivo de Drenagem sobre a calçada ?	Não	0
P_14	Existe PED em frente a testada ?	Não	-
P_15	Existe FTP em frente a testada ?	Não	-
P_16	Classificação geral da calçada pelo pesquisador.	Regular	5
