Diagnóstico da Calçada	Qualidade do Serviço	
Endereço: Av. Abílio Machado, 3055	<b>78</b>	<b>B</b>
Data do Registro: 11/11/2019 17:26:14		
Num. Lote CTM: 130629200580

# Lote 1 - Rota: Noroeste

**FRATAR**  
ENGENHARIA CONSULTIVA

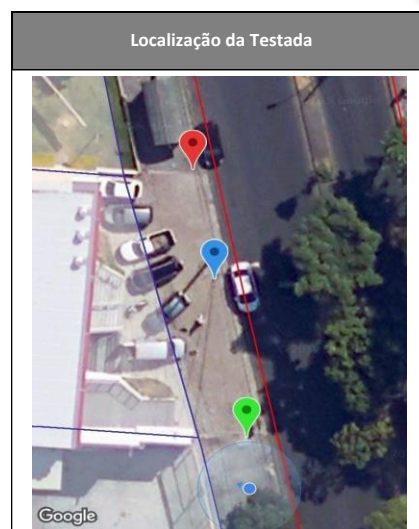
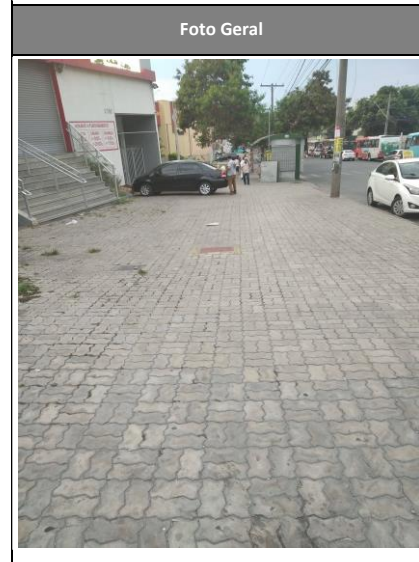
ID	Itens Avaliados	Respostas	Nota
P_1	O Mobiliário urbano está dentro da faixa de serviço de 70 cm ?	Sim	-
P_2	Qual a largura livre do Passeio ?	Acima de 1.50 m	10
P_3	Tipo de revestimento da calçada ?	Bloco Intertravado de Concreto	10
P_4	Existência de Buracos ?	Nenhum	10
P_5	Condições Gerais do Piso e meio-fio da calçada ?	Ótimo(a)	10
P_6	Presença de desníveis ?	Nenhum	10
P_7	Tem rebaixamento de calçada para Pedestre ?	Sim	8
P_8	Possui piso tátil ao longo da Calçada ?	Não	-
P_9	A calçada Possui Rebaixamento de Veículos correto ?	Sim	10
P_10	Existência de altura livre menor que 2,10 m ?	Não	-
P_11	O Passeio está no padrão da SMPU ?	Não	0
P_12	A testada possui prática de estacionamento sobre o passeio ?	Sim	0
P_13	Existe algum dispositivo de Drenagem sobre a calçada ?	Não	0
P_14	Existe PED em frente a testada ?	Não	-
P_15	Existe FTP em frente a testada ?	Não	-
P_16	Classificação geral da calçada pelo pesquisador.	Ótimo(a)	10

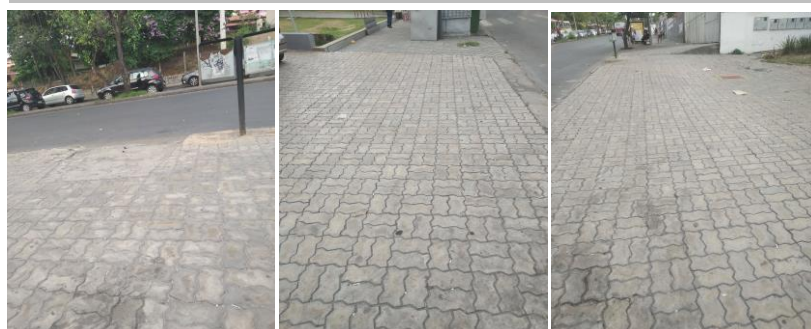
**Fotos Complementares - Detalhes do Passeio**

ID	Itens Avaliados	Respostas	Nota
P_7_1	Qual tipo do Rebaixo ?	Rebaixo Tipo 1 (trapézio)	0
P_7_1_1	Se for do Tipo 1, Passeio possui largura livre de 1,2 m ?	Sim	0
P_7_1_2	Se for do Tipo 1, O rebaixo tem abas conforme a norma ?	Não	-1
P_7_2	A rampa do rebaixo tem Inclinação da norma (8,33%) ?	Sim	0
P_7_3	O rebaixo possui piso tátil ?	Não tem nenhum	-1
P_7_3_1	O piso tátil de alerta e direcional do rebaixo está conforme a norma ?	0	-1
P_8_1	O piso tátil está no eixo da faixa livre ?	0	0
P_8_2	Se tem uma leve mudança de direção está conforme a norma ?	0	0
P_8_3	Se tem mudança de direção de 90º ou maior está conforme a norma ?	0	0
P_8_4	Se tem mudança de direção de três faixas direcionais está conforme a norma ?	0	0
P_8_5	Se tem mudança de direção de quatro faixas direcionais está conforme a norma?	0	0
P_8_6	Tem piso tátil em pontos de ônibus conforme a norma?	0	0
P_8_7	O piso tátil tem conexão com os lotes vizinhos?	0	0

P_8_8	O piso tátil está em boas condições aparentes?	0	0
P_8_9	O piso tátil apresenta desenho com bom senso?	0	0
P_13_1	Dispositivo de Drenagem está devidamente instalado e bem conservado?	0	0
P_13_2	Dispositivo de Drenagem oferece risco para caminamento seguro de pedestre?	0	0
