# Lote 1 - Rota: Padre Pedro Pinto

Diagnóstico da Calçada	Qualidade do Serviço	
Endereço: Rua Padre Pedro Pinto, 6671	70	C
Data do Registro: 13/11/2019 10:32:21		
Num. Lote CTM: 210654700300

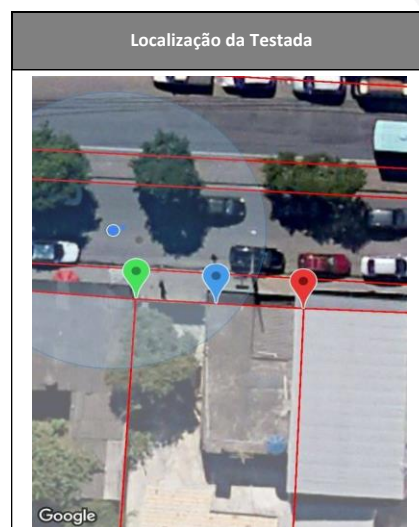
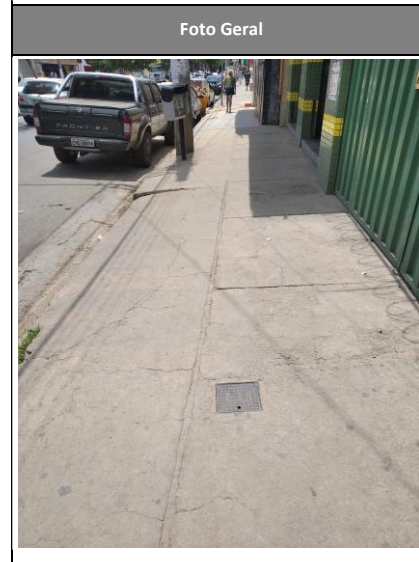
ID	Itens Avaliados	Respostas	Nota
P_1	O Mobiliário urbano está dentro da faixa de serviço de 70 cm ?	Sim	-
P_2	Qual a largura livre do Passeio ?	Acima de 1.50 m	10
P_3	Tipo de revestimento da calçada ?	Concreto	10
P_4	Existência de Buracos ?	Nenhum	10
P_5	Condições Gerais do Piso e meio-fio da calçada ?	Regular	5
P_6	Presença de desníveis ?	Nenhum	10
P_7	Tem rebaixamento de calçada para Pedestre ?	Não	10
P_8	Possui piso tátil ao longo da Calçada ?	Não	-
P_9	A calçada Possui Rebaixamento de Veículos correto ?	Não	0
P_10	Existência de altura livre menor que 2,10 m ?	Não	-
P_11	O Passeio está no padrão da SMPU ?	Não	0
P_12	A testada possui prática de estacionamento sobre o passeio ?	Não	10
P_13	Existe algum dispositivo de Drenagem sobre a calçada ?	Não	0
P_14	Existe PED em frente a testada ?	Não	-
P_15	Existe FTP em frente a testada ?	Não	-
P_16	Classificação geral da calçada pelo pesquisador.	Regular	5
