# Lote 4 - Rota: Contorno

Diagnóstico da Calçada	Qualidade do Serviço	
Endereço: Av.Contorno, 6241	<b>75</b>	<b>B</b>
Data do Registro: 06/11/2019 17:01:56		
Num. Lote CTM: 90053800235

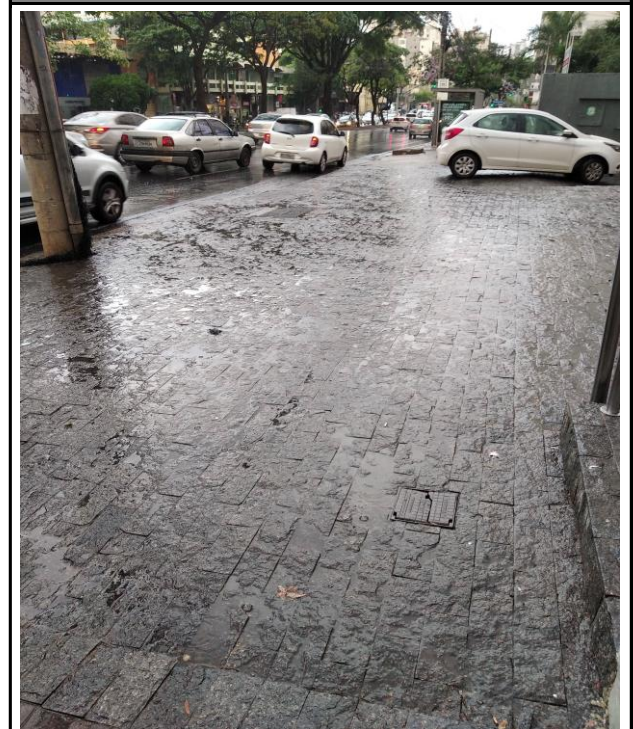
## Foto Geral

ID	Itens Avaliados	Respostas	Nota
P_1	O Mobiliário urbano está dentro da faixa de serviço de 70 cm ?	Sim	-
P_2	Qual a largura livre do Passeio ?	Acima de 1.50 m	10
P_3	Tipo de revestimento da calçada ?	Outro	0
P_4	Existencia de Buracos ?	Poucos	5
P_5	Condições Gerais do Piso e meio-fio da calçada ?	Ótimo(a)	10
P_6	Presença de desniveis ?	Nenhum	10
P_7	Tem rebaixamento de calçada para Pedestre ?	Não	10
P_8	Possui piso tátil ao longo da Calçada ?	Não	-
P_9	A calçada Possui Rebaixamento de Veiculos correto ?	Sim	10
P_10	Existencia de altura livre menor que 2,10 m ?	Não	-
P_11	O Passeio está no padrao da SMPU ?	Não	0
P_12	A testada possui prática de estacionamento sobre o passeio ?	Não	10
P_13	Existe algum dispositivo de Drenagem sobre a calçada ?	Não	0
P_14	Existe PED em frente a testada ?	Não	-
P_15	Existe FTP em frente a testada ?	Não	-
P_16	Classificação geral da calçada pelo pesquisador.	Ótimo(a)	10
