# Lote 4 - Rota: Contorno

Diagnóstico da Calçada	Qualidade do Serviço	
Endereço: Av.Contorno, 6586	<b>75</b>	<b>B</b>
Data do Registro: 07/11/2019 15:57:07		
Num. Lote CTM: 10006000025

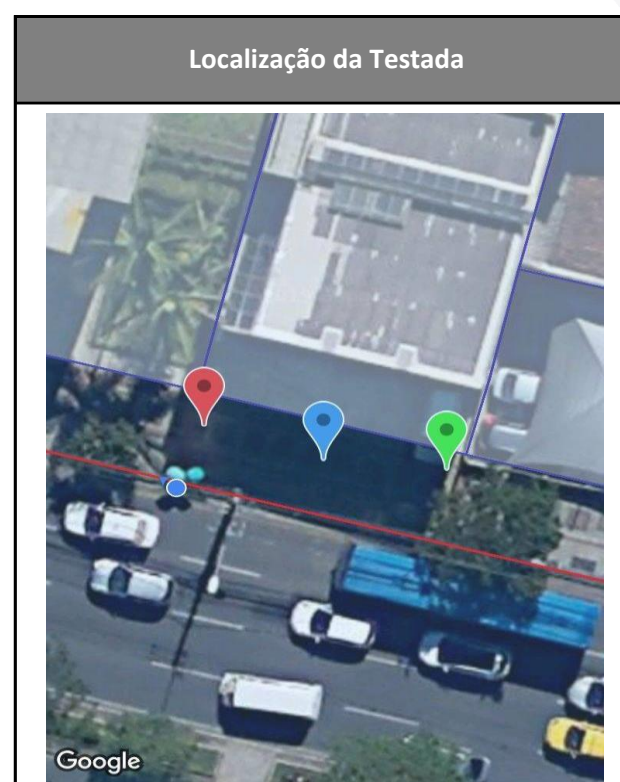
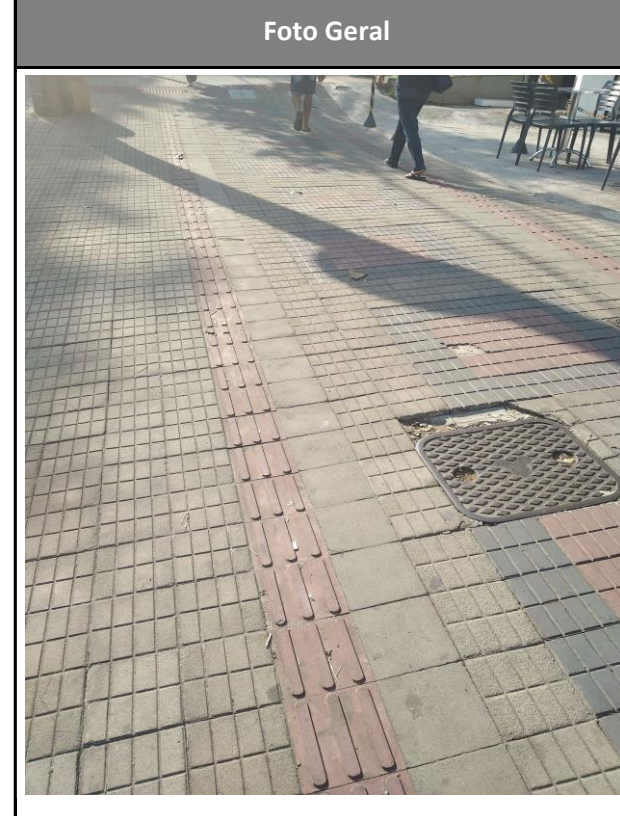
ID	Itens Avaliados	Respostas	Nota
P_1	O Mobiliário urbano está dentro da faixa de serviço de 70 cm ?	Sim	-
P_2	Qual a largura livre do Passeio ?	Acima de 1.50 m	10
P_3	Tipo de revestimento da calçada ?	Ladrilho Hidráulico	10
P_4	Existencia de Buracos ?	Poucos	5
P_5	Condições Gerais do Piso e meio-fio da calçada ?	Ótimo(a)	10
P_6	Presença de desniveis ?	Nenhum	10
P_7	Tem rebaixamento de calçada para Pedestre ?	Não	10
P_8	Possui piso tátil ao longo da Calçada ?	Sim	-
P_9	A calçada Possui Rebaixamento de Veiculos correto ?	N.A	0
P_10	Existencia de altura livre menor que 2,10 m ?	Não	-
P_11	O Passeio está no padrao da SMPU ?	Não	0
P_12	A testada possui prática de estacionamento sobre o passeio ?	Não	10
P_13	Existe algum dispositivo de Drenagem sobre a calçada ?	Não	0
P_14	Existe PED em frente a testada ?	Não	-
P_15	Existe FTP em frente a testada ?	Não	-
P_16	Classificação geral da calçada pelo pesquisador.	Ótimo(a)	10
