Lote 4 - Rota: Contorno

FRATAR
ENGENHARIA CONSULTIVA

Diagnóstico da Calçada	Qualidade do Serviço	
Endereço: Av.Contorno, s/nº Data do Registro: 28/10/2019 17:50:33 Num. Lote CTM: 10106200265	59	C

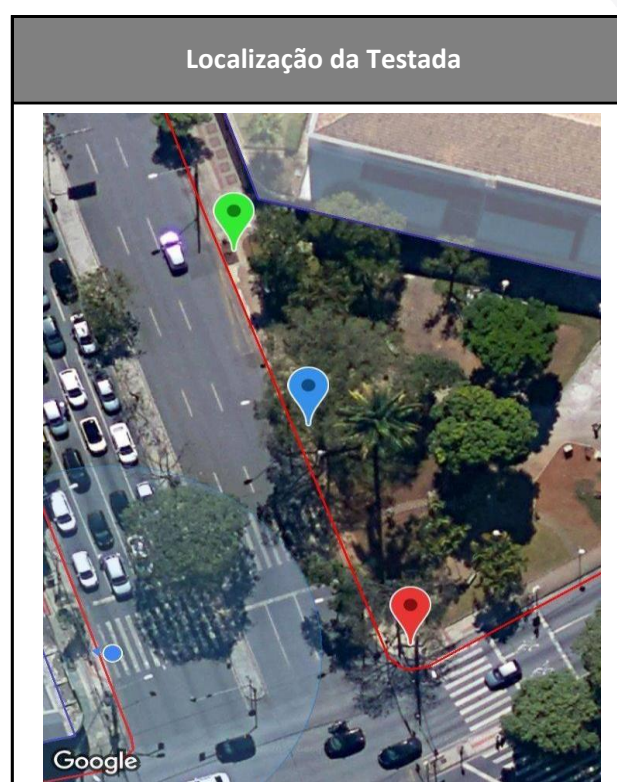
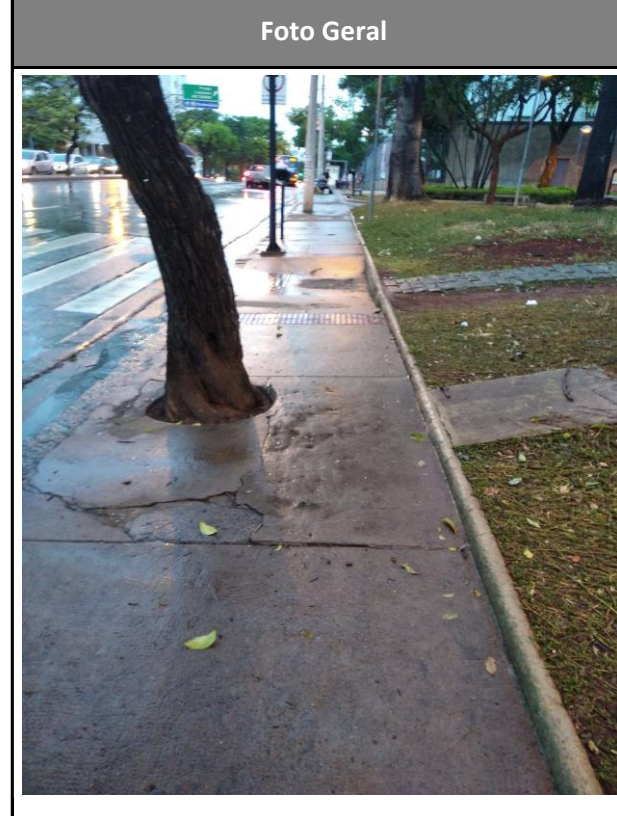
ID	Itens Avaliados	Respostas	Nota
P_1	O Mobiliário urbano está dentro da faixa de serviço de 70 cm ?	Sim	-
P_2	Qual a largura livre do Passeio ?	Acima de 1.50 m	10
P_3	Tipo de revestimento da calçada ?	Concreto	10
P_4	Existencia de Buracos ?	Poucos	5
P_5	Condições Gerais do Piso e meio-fio da calçada ?	Regular	5
P_6	Presença de desniveis ?	Nenhum	10
P_7	Tem rebaixamento de calçada para Pedestre ?	Sim	9
P_8	Possui piso tátil ao longo da Calçada ?	Não	-
P_9	A calçada Possui Rebaixamento de Veiculos correto ?	N.A	0
P_10	Existencia de altura livre menor que 2,10 m ?	Não	-
P_11	O Passeio está no padrao da SMPU ?	Não	0
P_12	A testada possui prática de estacionamento sobre o passeio ?	Não	10
P_13	Existe algum dispositivo de Drenagem sobre a calçada ?	Não	0
P_14	Existe PED em frente a testada ?	Não	-
P_15	Existe FTP em frente a testada ?	Sim	-
P_16	Classificação geral da calçada pelo pesquisador.	Ruim	0
