Diagnóstico da Calçada	Qualidade do Serviço	
Endereço: Av. Ivaí, 165	65	C
Data do Registro: 12/11/2019 13:04:51		
Num. Lote CTM: 130079000470

# Lote 1 - Rota: Noroeste

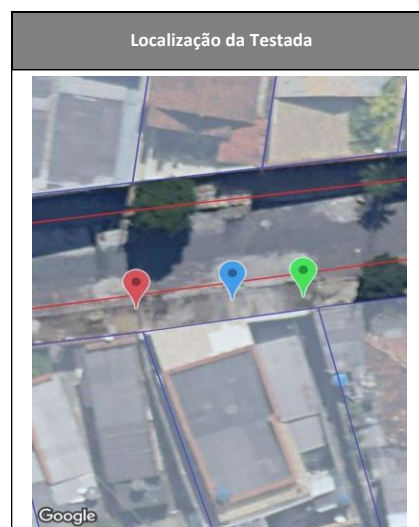
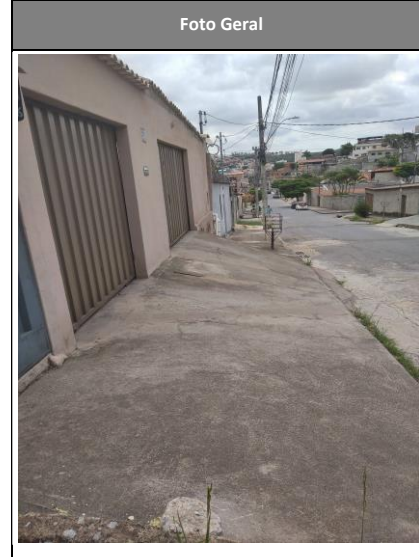
ID	Itens Avaliados	Respostas	Nota
P_1	O Mobiliário urbano está dentro da faixa de serviço de 70 cm ?	Sim	-
P_2	Qual a largura livre do Passeio ?	Acima de 1.50 m	10
P_3	Tipo de revestimento da calçada ?	Concreto	10
P_4	Existência de Buracos ?	Nenhum	10
P_5	Condições Gerais do Piso e meio-fio da calçada ?	Ótimo(a)	10
P_6	Presença de desníveis ?	Severo	0
P_7	Tem rebaixamento de calçada para Pedestre ?	Não	10
P_8	Possui piso tátil ao longo da Calçada ?	Não	-
P_9	A calçada Possui Rebaixamento de Veículos correto ?	Não	0
P_10	Existência de altura livre menor que 2,10 m ?	Não	-
P_11	O Passeio está no padrão da SMPU ?	Não	0
P_12	A testada possui prática de estacionamento sobre o passeio ?	Não	10
P_13	Existe algum dispositivo de Drenagem sobre a calçada ?	Não	0
P_14	Existe PED em frente a testada ?	Não	-
P_15	Existe FTP em frente a testada ?	Não	-
P_16	Classificação geral da calçada pelo pesquisador.	Regular	5
