Diagnóstico da Calçada	Qualidade do Serviço	
Endereço: Av. Olegário Maciel, 2250	70	C
Data do Registro: 05/11/2019 13:47:24		
Num. Lote CTM: 10408600405

Diagnóstico da Calçada	Qualidade do Serviço		Complemento do Diagnóstico
Endereço: Av. Olegário Maciel, 2250 Data do Registro: 05/11/2019 13:47:24 Num. Lote CTM: 10408600405	70	C

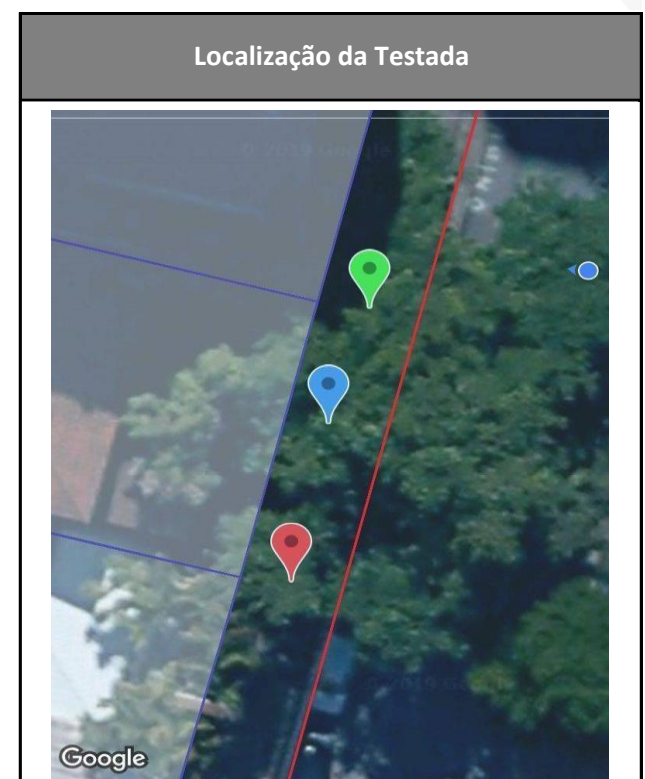
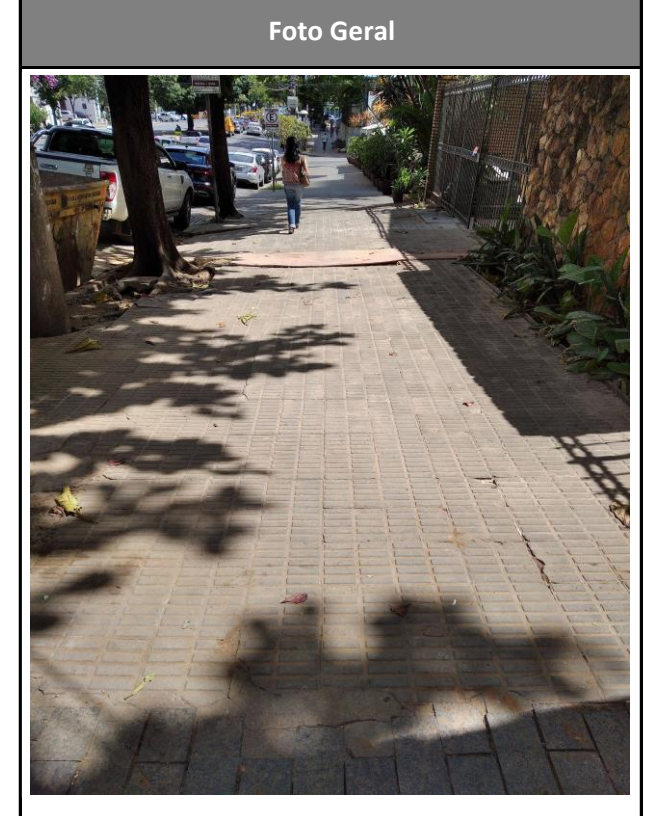
ID	Itens Avaliados	Respostas	Nota
P_1	O Mobiliário urbano está dentro da faixa de serviço de 70 cm ?	Sim	-
P_2	Qual a largura livre do Passeio ?	Acima de 1.50 m	10
P_3	Tipo de revestimento da calçada ?	Concreto	10
P_4	Existencia de Buracos ?	Poucos	5
P_5	Condições Gerais do Piso e meio-fio da calçada ?	Regular	5
P_6	Presença de desniveis ?	Nenhum	10
P_7	Tem rebaixamento de calçada para Pedestre ?	Não	10
P_8	Possui piso tátil ao longo da Calçada ?	Não	-
P_9	A calçada Possui Rebaixamento de Veiculos correto ?	Sim	10
P_10	Existencia de altura livre menor que 2,10 m ?	Não	-
P_11	O Passeio está no padrao da SMPU ?	Não	0
P_12	A testada possui prática de estacionamento sobre o passeio ?	Não	10
P_13	Existe algum dispositivo de Drenagem sobre a calçada ?	Não	0
P_14	Existe PED em frente a testada ?	Não	-
P_15	Existe FTP em frente a testada ?	Não	-
P_16	Classificação geral da calçada pelo pesquisador.	Ruim	0
