Diagnóstico da Calçada	Qualidade do Serviço	
Endereço: Av. Portugal, 2075	75	B
Data do Registro: 19/11/2019 11:57:47		
Num. Lote CTM: 200074000610

Diagnóstico da Calçada	Qualidade do Serviço		Complemento do Diagnóstico
Endereço: Av. Portugal, 2075 Data do Registro: 19/11/2019 11:57:47 Num. Lote CTM: 200074000610	75	B

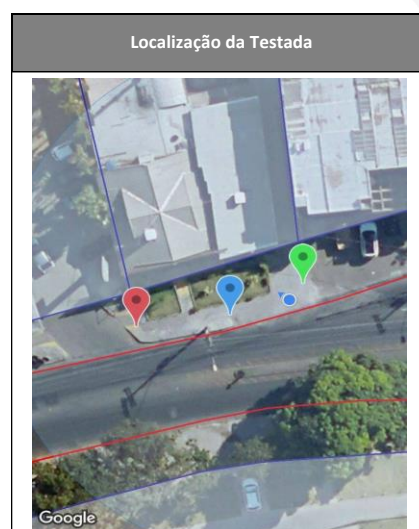
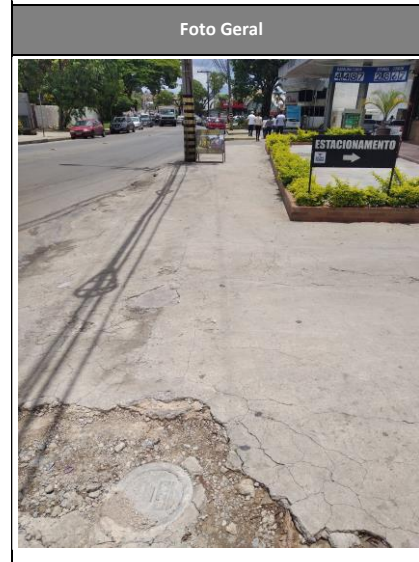
ID	Itens Avaliados	Respostas	Nota
P_1	O Mobiliário urbano está dentro da faixa de serviço de 70 cm ?	Sim	-
P_2	Qual a largura livre do Passeio ?	Acima de 1.50 m	10
P_3	Tipo de revestimento da calçada ?	Concreto	10
P_4	Existência de Buracos ?	Poucos	5
P_5	Condições Gerais do Piso e meio-fio da calçada ?	Ótimo(a)	10
P_6	Presença de desníveis ?	Nenhum	10
P_7	Tem rebaixamento de calçada para Pedestre ?	Não	10
P_8	Possui piso tátil ao longo da Calçada ?	Não	-
P_9	A calçada Possui Rebaixamento de Veículos correto ?	Não	0
P_10	Existência de altura livre menor que 2,10 m ?	Não	-
P_11	O Passeio está no padrão da SMPU ?	Não	0
P_12	A testada possui prática de estacionamento sobre o passeio ?	Não	10
P_13	Existe algum dispositivo de Drenagem sobre a calçada ?	Não	0
P_14	Existe PED em frente a testada ?	Não	-
P_15	Existe FTP em frente a testada ?	Não	-
P_16	Classificação geral da calçada pelo pesquisador.	Ótimo(a)	10
