Lote 1 - Rota: Padre Pedro Pinto

Diagnóstico da Calçada	Qualidade do Serviço	
Endereço: Rua Padre Pedro Pinto, 2919	50	D
Data do Registro: 21/11/2019 11:11:36		
Num. Lote CTM: 190139600350

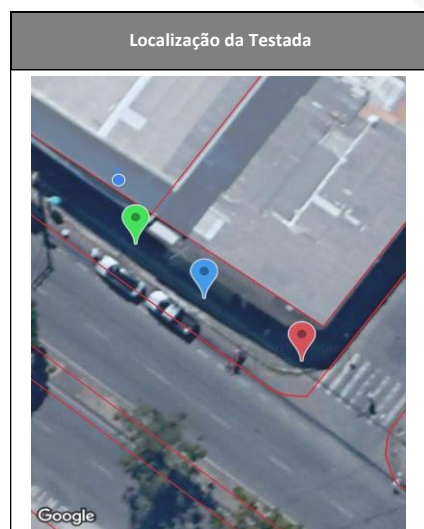
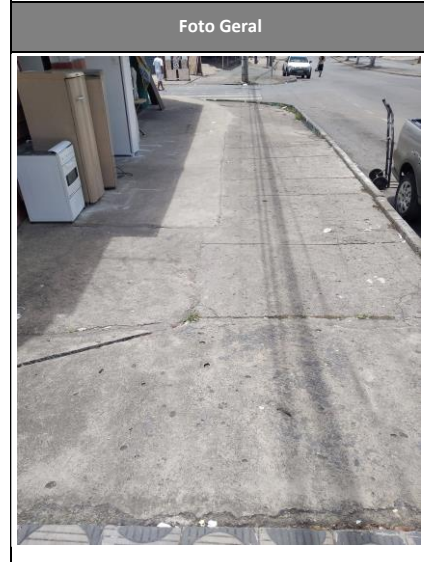
ID	Itens Avaliados	Respostas	Nota
P_1	O Mobiliário urbano está dentro da faixa de serviço de 70 cm ?	Sim	-
P_2	Qual a largura livre do Passeio ?	Acima de 1.50 m	10
P_3	Tipo de revestimento da calçada ?	Concreto	10
P_4	Existência de Buracos ?	Nenhum	10
P_5	Condições Gerais do Piso e meio-fio da calçada ?	Regular	5
P_6	Presença de desníveis ?	Severo	0
P_7	Tem rebaixamento de calçada para Pedestre ?	Não, mas deveria ter.	0
P_8	Possui piso tátil ao longo da Calçada ?	Não	-
P_9	A calçada Possui Rebaixamento de Veículos correto ?	N.A	0
P_10	Existência de altura livre menor que 2,10 m ?	Não	-
P_11	O Passeio está no padrão da SMPU ?	Não	0
P_12	A testada possui prática de estacionamento sobre o passeio ?	Não	10
P_13	Existe algum dispositivo de Drenagem sobre a calçada ?	Não	0
P_14	Existe PED em frente a testada ?	Não	-
P_15	Existe FTP em frente a testada ?	Não	-
P_16	Classificação geral da calçada pelo pesquisador.	Regular	5
