Diagnóstico da Calçada	Qualidade do Serviço	
Endereço: Rua Curitiba, 449	78	B
Data do Registro: 12/11/2019 12:20:21		
#N/D

Diagnóstico da Calçada	Qualidade do Serviço		Complemento do Diagnóstico
Endereço: Rua Curitiba, 449 Data do Registro: 12/11/2019 12:20:21 #N/D	78	B

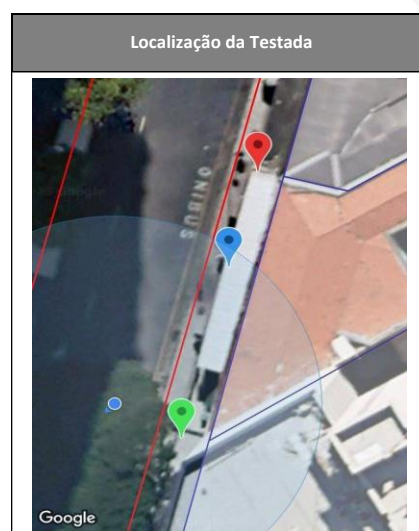
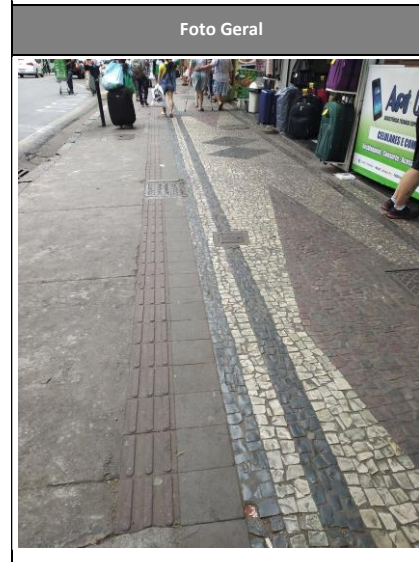
ID	Itens Avaliados	Respostas	Nota
P_1	O Mobiliário urbano está dentro da faixa de serviço de 70 cm ?	Sim	-
P_2	Qual a largura livre do Passeio ?	Acima de 1.50 m	10
P_3	Tipo de revestimento da caçada ?	Pedra Portuguesa	8
P_4	Existência de Buracos ?	Nenhum	10
P_5	Condições Gerais do Piso e meio-fio da calçada ?	Ótimo(a)	10
P_6	Presença de desníveis ?	Nenhum	10
P_7	Tem rebaixamento de calçada para Pedestre ?	Não	10
P_8	Possui piso tátil ao longo da Calçada ?	Sim	-
P_9	A calçada Possui Rebaixamento de Veículos correto ?	N.A	0
P_10	Existência de altura livre menor que 2,10 m ?	Não	-
P_11	O Passeio está no padrão da SMPU ?	Não	0
P_12	A testada possui prática de estacionamento sobre o passeio ?	Não	10
P_13	Existe algum dispositivo de Drenagem sobre a calçada ?	Não	0
P_14	Existe PED em frente a testada ?	Sim	-
P_15	Existe FTP em frente a testada ?	Não	-
P_16	Classificação geral da calçada pelo pesquisador.	Ótimo(a)	10
