Diagnóstico da Calçada	Qualidade do Serviço	
Endereço: Av. Portugal, 2085	62	C
Data do Registro: 19/11/2019 11:56:05		
Num. Lote CTM: 200074000580

Diagnóstico da Calçada	Qualidade do Serviço		Complemento do Diagnóstico
Endereço: Av. Portugal, 2085 Data do Registro: 19/11/2019 11:56:05 Num. Lote CTM: 200074000580	62	C

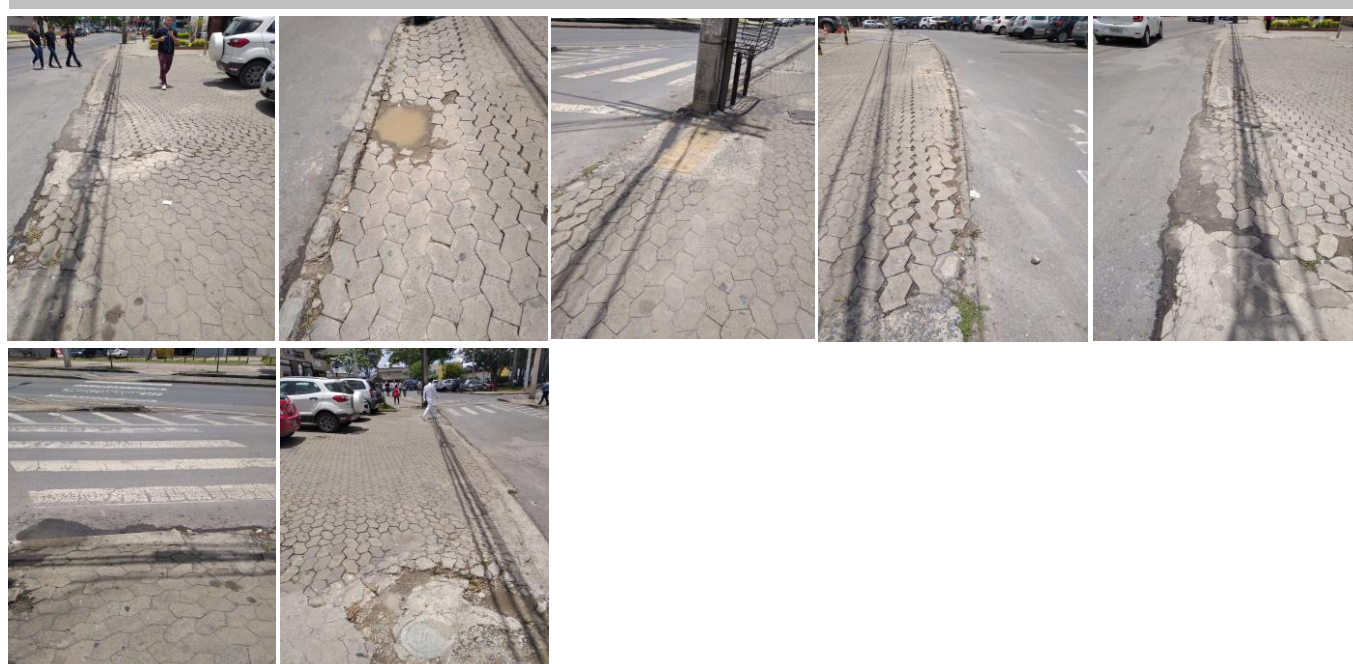
Fotos Complementares - Detalhes do Passeio

ID	Itens Avaliados	Respostas	Nota
P_1	O Mobiliario urbano está dentro da faixa de serviço de 70 cm ?	Sim	-
P_2	Qual a largura livre do Passeio ?	Acima de 1.50 m	10
P_3	Tipo de revestimento da caçada ?	Bloco Intertravado de Concreto	10
P_4	Existencia de Buracos ?	Poucos	5
P_5	Condições Gerais do Piso e meio-fio da calçada ?	Regular	5
P_6	Presença de desníveis ?	Nenhum	10
P_7	Tem rebaixamento de calçada para Pedestre ?	Sim	7
P_8	Possui piso tátil ao longo da Calçada ?	Não	-
P_9	A calçada Possui Rebaixamento de Veiculos correto ?	Não	0
P_10	Existencia de altura livre menor que 2,10 m ?	Não	-
P_11	O Passeio está no padrao da SMPU ?	Não	0
P_12	A testada possui prática de estacionamento sobre o passeio ?	Não	10
P_13	Existe algum dispositivo de Drenagem sobre a calçada ?	Não	0
P_14	Existe PED em frente a testada ?	Não	-
P_15	Existe FTP em frente a testada ?	Sim	-
P_16	Classificação geral da calçada pelo pesquisador.	Regular	5
