Diagnóstico da Calçada	Qualidade do Serviço	
Endereço: Av. Brigadeiro Eduardo Gomes, 1844	65	C
Data do Registro: 13/11/2019 15:28:38		
Num. Lote CTM: 130151000130

Lote 1 - Rota: Noroeste

FRATAR
ENGENHARIA CONSULTIVA

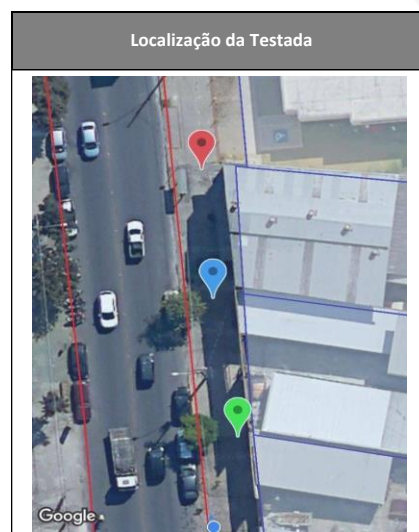
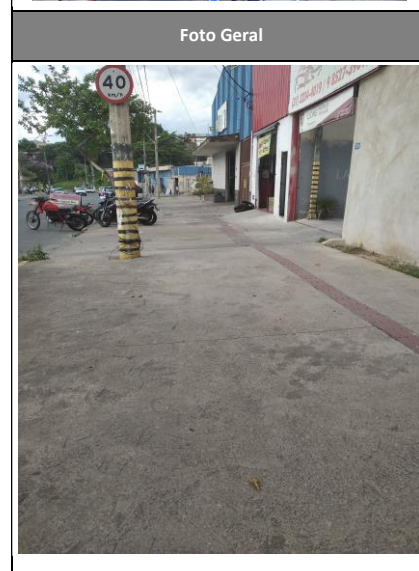
ID	Itens Avaliados	Respostas	Nota
P_1	O Mobiliário urbano está dentro da faixa de serviço de 70 cm ?	Não	-
P_2	Qual a largura livre do Passeio ?	Acima de 1.50 m	10
P_3	Tipo de revestimento da calçada ?	Concreto	10
P_4	Existência de Buracos ?	Poucos	5
P_5	Condições Gerais do Piso e meio-fio da calçada ?	Regular	5
P_6	Presença de desníveis ?	Nenhum	10
P_7	Tem rebaixamento de calçada para Pedestre ?	Não	10
P_8	Possui piso tátil ao longo da Calçada ?	Sim	-
P_9	A calçada Possui Rebaixamento de Veículos correto ?	Não	0
P_10	Existência de altura livre menor que 2,10 m ?	Não	-
P_11	O Passeio está no padrão da SMPU ?	Não	0
P_12	A testada possui prática de estacionamento sobre o passeio ?	Não	10
P_13	Existe algum dispositivo de Drenagem sobre a calçada ?	Não	0
P_14	Existe PED em frente a testada ?	Sim	-
P_15	Existe FTP em frente a testada ?	Não	-
P_16	Classificação geral da calçada pelo pesquisador.	Regular	5
