Diagnóstico da Calçada	Qualidade do Serviço	
Endereço: Av. Abílio Machado, 3111	52	C
Data do Registro: 11/11/2019 17:34:09		
Num. Lote CTM: 130629200505

Lote 1 - Rota: Noroeste

FRATAR
ENGENHARIA CONSULTIVA

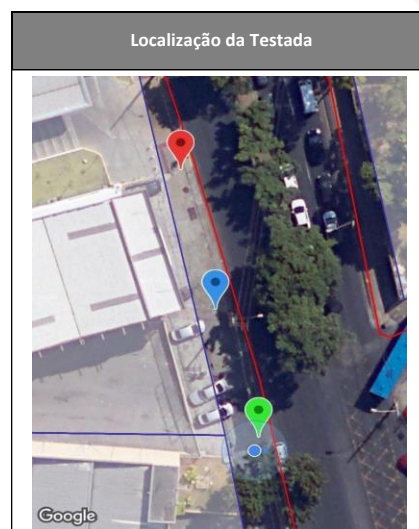
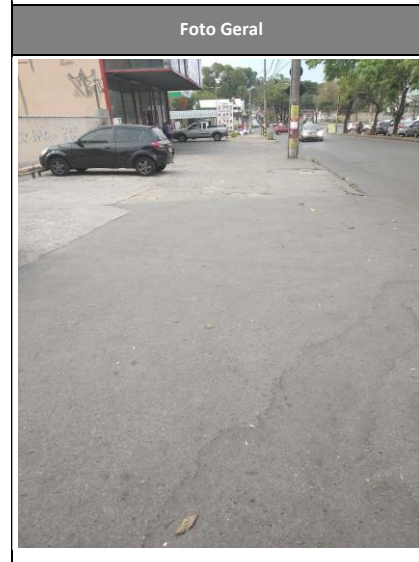
ID	Itens Avaliados	Respostas	Nota
P_1	O Mobiliário urbano está dentro da faixa de serviço de 70 cm ?	Sim	-
P_2	Qual a largura livre do Passeio ?	Acima de 1.50 m	10
P_3	Tipo de revestimento da calçada ?	Concreto	10
P_4	Existência de Buracos ?	Poucos	5
P_5	Condições Gerais do Piso e meio-fio da calçada ?	Regular	5
P_6	Presença de desníveis ?	Nenhum	10
P_7	Tem rebaixamento de calçada para Pedestre ?	Sim	7
P_8	Possui piso tátil ao longo da Calçada ?	Não	-
P_9	A calçada Possui Rebaixamento de Veículos correto ?	Não	0
P_10	Existência de altura livre menor que 2,10 m ?	Não	-
P_11	O Passeio está no padrão da SMPU ?	Não	0
P_12	A testada possui prática de estacionamento sobre o passeio ?	Sim	0
P_13	Existe algum dispositivo de Drenagem sobre a calçada ?	Não	0
P_14	Existe PED em frente a testada ?	Não	-
P_15	Existe FTP em frente a testada ?	Não	-
P_16	Classificação geral da calçada pelo pesquisador.	Regular	5

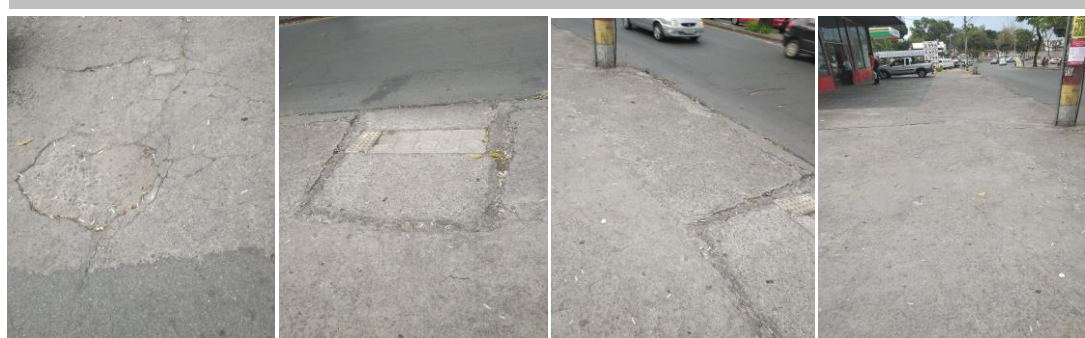
Fotos Complementares - Detalhes do Passeio

ID	Itens Avaliados	Respostas	Nota
P_7_1	Qual tipo do Rebaixo ?	Rebaixo Tipo 1 (trapézio)	0
P_7_1_1	Se for do Tipo 1, Passeio possui largura livre de 1,2 m ?	Sim	0
P_7_1_2	Se for do Tipo 1, O rebaixo tem abas conforme a norma ?	Não	-1
P_7_2	A rampa do rebaixo tem Inclinação da norma (8,33%) ?	Sim	0
P_7_3	O rebaixo possui piso tátil ?	Tem só piso de alerta	0
P_7_3_1	O piso tátil de alerta e direcional do rebaixo está conforme a norma ?	Não	0
P_8_1	O piso tátil está no eixo da faixa livre ?	0	0
P_8_2	Se tem uma leve mudança de direção está conforme a norma ?	0	0
P_8_3	Se tem mudança de direção de 90º ou maior está conforme a norma ?	0	0
P_8_4	Se tem mudança de direção de três faixas direcionais está conforme a norma ?	0	0
P_8_5	Se tem mudança de direção de quatro faixas direcionais está conforme a norma?	0	0
P_8_6	Tem piso tátil em pontos de ônibus conforme a norma?	0	0
P_8_7	O piso tátil tem conexão com os lotes vizinhos?	0	0

P_8_8	O piso tátil está em boas condições aparentes?	0	0
P_8_9	O piso tátil apresenta desenho com bom senso?	0	0
P_13_1	Dispositivo de Drenagem está devidamente instalado e bem conservado?	0	0
P_13_2	Dispositivo de Drenagem oferece risco para caminamento seguro de pedestre?	0	0
