Lote 4 - Rota: Raja Gabágia

FRATAR
ENGENHARIA CONSULTIVA

Diagnóstico da Calçada	Qualidade do Serviço	
Endereço: Av. Raja Gabaglia, 300	79	B
Data do Registro: 11/11/2019 14:53:30		
Num. Lote CTM: 90711800075

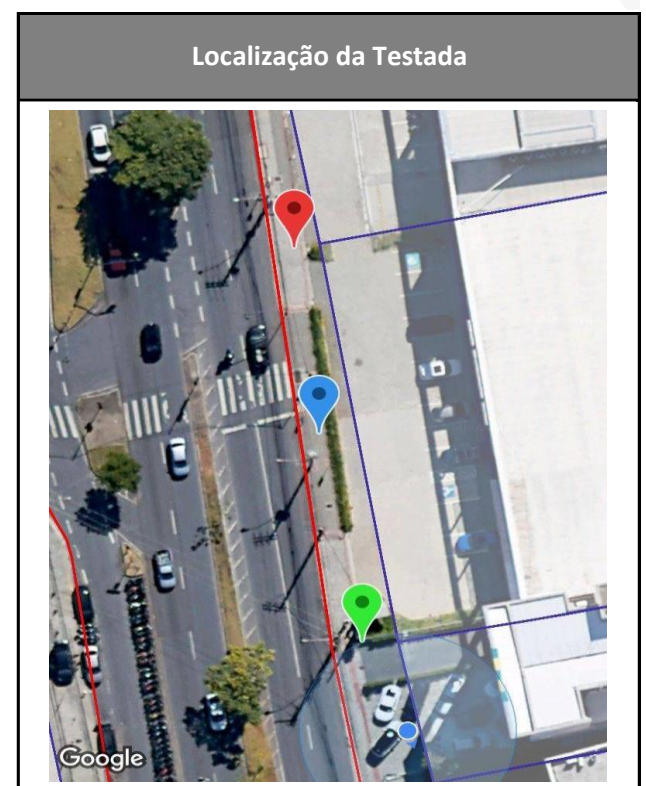
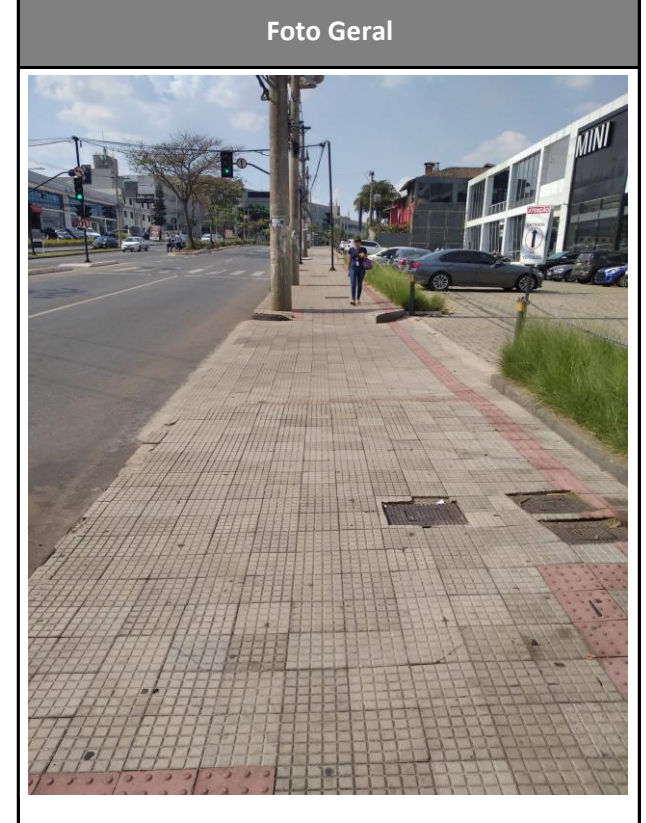
ID	Itens Avaliados	Respostas	Nota
P_1	O Mobiliário urbano está dentro da faixa de serviço de 70 cm ?	Sim	-
P_2	Qual a largura livre do Passeio ?	Acima de 1.50 m	10
P_3	Tipo de revestimento da calçada ?	Ladrilho Hidráulico	10
P_4	Existencia de Buracos ?	Nenhum	10
P_5	Condições Gerais do Piso e meio-fio da calçada ?	Ótimo(a)	10
P_6	Presença de desniveis ?	Leve	7
P_7	Tem rebaixamento de calçada para Pedestre ?	Sim	7
P_8	Possui piso tátil ao longo da Calçada ?	Sim	-
P_9	A calçada Possui Rebaixamento de Veiculos correto ?	Não	0
P_10	Existencia de altura livre menor que 2,10 m ?	Não	-
P_11	O Passeio está no padrao da SMPU ?	Sim	5
P_12	A testada possui prática de estacionamento sobre o passeio ?	Não	10
P_13	Existe algum dispositivo de Drenagem sobre a calçada ?	Não	0
P_14	Existe PED em frente a testada ?	Não	-
P_15	Existe FTP em frente a testada ?	Sim	-
P_16	Classificação geral da calçada pelo pesquisador.	Ótimo(a)	10

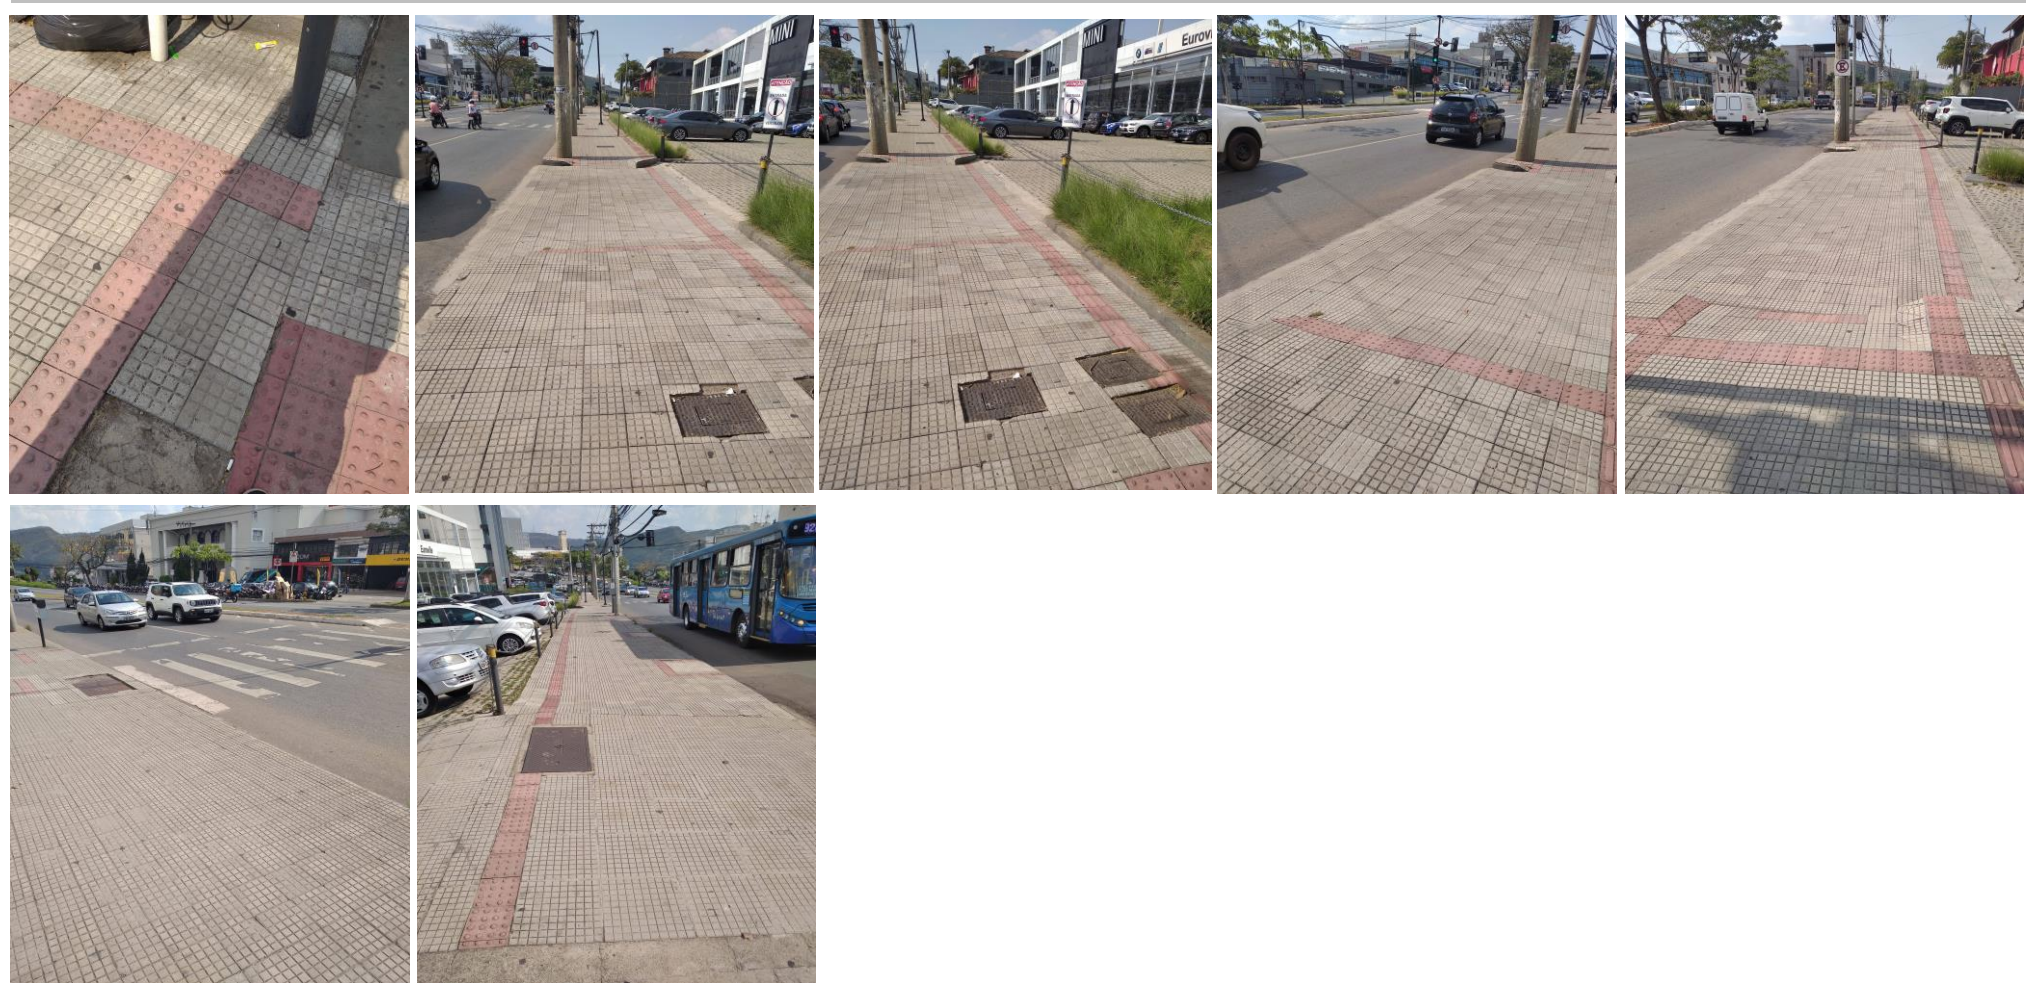
Fotos Complementares - Detalhes do Passeio

ID	Itens Avaliados	Respostas	Nota
P_7_1	Qual tipo do Rebaixo ?	Rebaixo Tipo 1 (trapézio)	0
P_7_1_1	Se for do Tipo 1, Passeio possui largura livre de 1,2 m ?	Sim	0
P_7_1_2	Se for do Tipo 1, O rebaixo tem abas conforme a norma ?	Não	0
P_7_2	A rampa do rebaixo tem Inclinação da norma (8,33%) ?	Sim	0
P_7_3	O rebaixo possui piso tátil ?	Tem só piso de alerta	0
P_7_3_1	O piso tátil de alerta e direcional do rebaixo está conforme a norma ?	Não	0
P_8_1	O piso tátil está no eixo da faixa livre ?	Não	0
P_8_2	Se tem uma leve mudança de direção está conforme a norma ?	Não	0
P_8_3	Se tem mudança de direção de 90º ou maior está conforme a norma ?	0	0
P_8_4	Se tem mudança de direção de três faixas direcionais está conforme a norma ?	0	0
P_8_5	Se tem mudança de direção de quatro faixas direcionais está conforme a norma?	0	0
P_8_6	Tem piso tátil em pontos de ônibus conforme a norma?	N.A	0
P_8_7	O piso tátil tem conexão com os lotes vizinhos?	Sim	0

P_8_8	O piso tátil está em boas condições aparentes?	Sim	0
P_8_9	O piso tátil apresenta desenho com bom senso?	Sim	0
P_13_1	Dispositivo de Drenagem está devidamente instalado e bem conservado?	0	0
P_13_2	Dispositivo de Drenagem oferece risco para caminhamento seguro de pedestre?	0	0
