Diagnóstico da Calçada	Qualidade do Serviço	
Endereço: Rua Curitiba, 580	<b>78</b>	<b>B</b>
Data do Registro: 12/11/2019 12:46:40		
#N/D

Diagnóstico da Calçada	Qualidade do Serviço		Complemento do Diagnóstico
Endereço: Rua Curitiba, 580 Data do Registro: 12/11/2019 12:46:40 #N/D	78	B

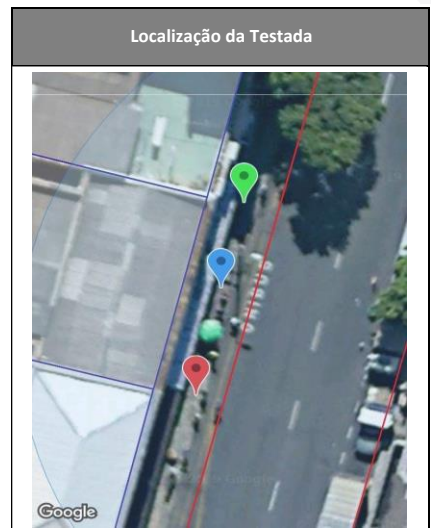
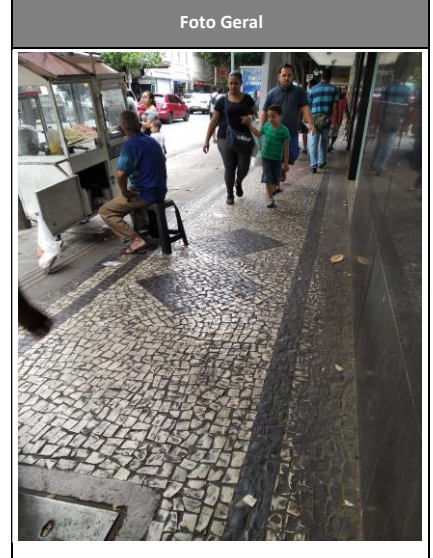
ID	Itens Avaliados	Respostas	Nota
P_1	O Mobiliário urbano está dentro da faixa de serviço de 70 cm ?	Sim	-
P_2	Qual a largura livre do Passeio ?	Acima de 1.50 m	10
P_3	Tipo de revestimento da calçada ?	Pedra Portuguesa	8
P_4	Existência de Buracos ?	Nenhum	10
P_5	Condições Gerais do Piso e meio-fio da calçada ?	Ótimo(a)	10
P_6	Presença de desníveis ?	Nenhum	10
P_7	Tem rebaixamento de calçada para Pedestre ?	Não	10
P_8	Possui piso tátil ao longo da Calçada ?	Sim	-
P_9	A calçada Possui Rebaixamento de Veículos correto ?	N.A	0
P_10	Existência de altura livre menor que 2,10 m ?	Não	-
P_11	O Passeio está no padrão da SMPU ?	Não	0
P_12	A testada possui prática de estacionamento sobre o passeio ?	Não	10
P_13	Existe algum dispositivo de Drenagem sobre a calçada ?	Não	0
P_14	Existe PED em frente a testada ?	Sim	-
P_15	Existe FTP em frente a testada ?	Não	-
P_16	Classificação geral da calçada pelo pesquisador.	Ótimo(a)	10
