Lote 5 - Rota: Afonso Pena

Diagnóstico da Calçada	Qualidade do Serviço	
Endereço: Av. Afonso Pena, 2552	78	B
Data do Registro: 02/11/2019 11:52:34		
Num. Lote CTM: 10142500220

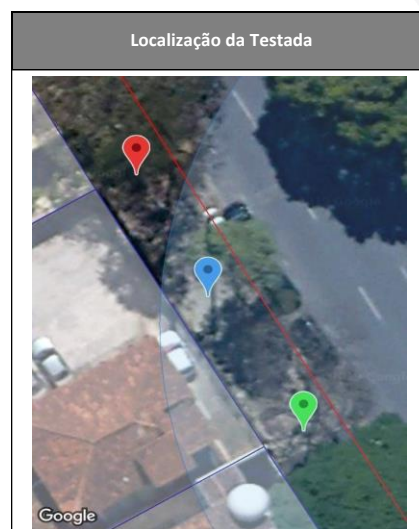
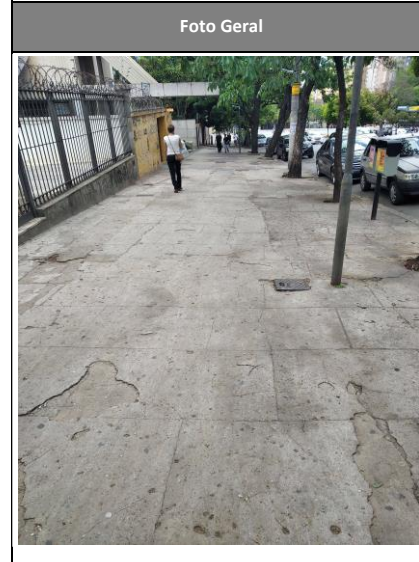
ID	Itens Avaliados	Respostas	Nota
P_1	O Mobiliário urbano está dentro da faixa de serviço de 70 cm ?	Sim	-
P_2	Qual a largura livre do Passeio ?	Acima de 1.50 m	10
P_3	Tipo de revestimento da calçada ?	Concreto	8
P_4	Existência de Buracos ?	Nenhum	5
P_5	Condições Gerais do Piso e meio-fio da calçada ?	Ótimo(a)	10
P_6	Presença de desníveis ?	Nenhum	10
P_7	Tem rebaixamento de calçada para Pedestre ?	Sim	10
P_8	Possui piso tátil ao longo da Calçada ?	Não	-
P_9	A calçada Possui Rebaixamento de Veículos correto ?	Não	10
P_10	Existência de altura livre menor que 2,10 m ?	Não	-
P_11	O Passeio está no padrão da SMPU ?	Não	0
P_12	A testada possui prática de estacionamento sobre o passeio ?	Não	10
P_13	Existe algum dispositivo de Drenagem sobre a calçada ?	Não	0
P_14	Existe PED em frente a testada ?	Não	-
P_15	Existe FTP em frente a testada ?	Não	-
P_16	Classificação geral da calçada pelo pesquisador.	Ótimo(a)	10

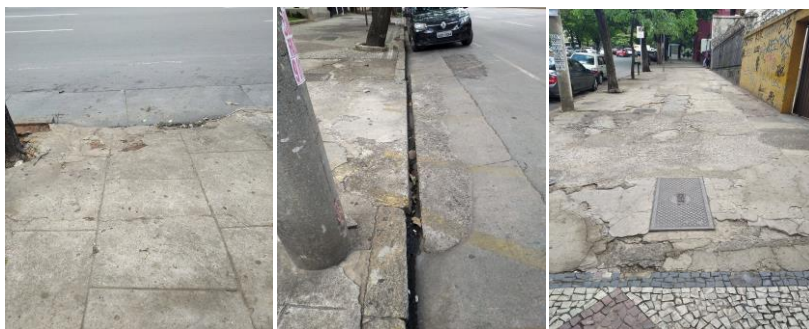
Fotos Complementares - Detalhes do Passeio

ID	Itens Avaliados	Respostas	Nota
P_7_1	Qual tipo do Rebaixo ?	Rebaixo Tipo 1 (trapézio)	0
P_7_1_1	Se for do Tipo 1, Passeio possui largura livre de 1,2 m ?	Sim	0
P_7_1_2	Se for do Tipo 1, O rebaixo tem abas conforme a norma ?	Não	-1
P_7_2	A rampa do rebaixo tem Inclinação da norma (8,33%) ?	Sim	0
P_7_3	O rebaixo possui piso tátil ?	Não tem nenhum	-1
P_7_3_1	O piso tátil de alerta e direcional do rebaixo está conforme a norma ?	0	0
P_8_1	O piso tátil está no eixo da faixa livre ?	0	0
P_8_2	Se tem uma leve mudança de direção está conforme a norma ?	0	0
P_8_3	Se tem mudança de direção de 90º ou maior está conforme a norma ?	0	0
P_8_4	Se tem mudança de direção de três faixas direcionais está conforme a norma ?	0	0
P_8_5	Se tem mudança de direção de quatro faixas direcionais está conforme a norma?	0	0
P_8_6	Tem piso tátil em pontos de ônibus conforme a norma?	0	0
P_8_7	O piso tátil tem conexão com os lotes vizinhos?	0	0

P_8_8	O piso tátil está em boas condições aparentes?	0	0
P_8_9	O piso tátil apresenta desenho com bom senso?	0	0
P_13_1	Dispositivo de Drenagem está devidamente instalado e bem conservado?	0	0
P_13_2	Dispositivo de Drenagem oferece risco para caminamento seguro de pedestre?	0	0
