Diagnóstico da Calçada	Qualidade do Serviço	
<b>Endereço: Rua São Paulo, 1270</b>	<b>63</b>	<b>C</b>
<b>Data do Registro: 08/11/2019 10:48:23</b>		
<b>Num. Lote CTM: 10315600445</b>

Diagnóstico da Calçada	Qualidade do Serviço		Complemento do Diagnóstico
<b>Endereço: Rua São Paulo, 1270</b> <b>Data do Registro: 08/11/2019 10:48:23</b> <b>Num. Lote CTM: 10315600445</b>	<b>63</b>	<b>C</b>

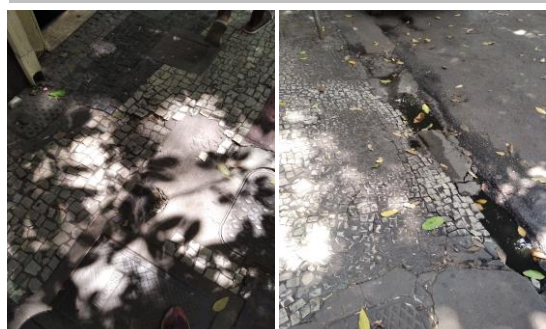
**Fotos Complementares - Detalhes do Passeio**
