Diagnóstico da Calçada	Qualidade do Serviço	
Endereço: Av. Getúlio Vargas, 653	78	B
Data do Registro: 12/11/2019 14:28:23		
Num. Lote CTM: 10131100155

Diagnóstico da Calçada	Qualidade do Serviço		Complemento do Diagnóstico
Endereço: Av. Getúlio Vargas, 653 Data do Registro: 12/11/2019 14:28:23 Num. Lote CTM: 10131100155	78	B

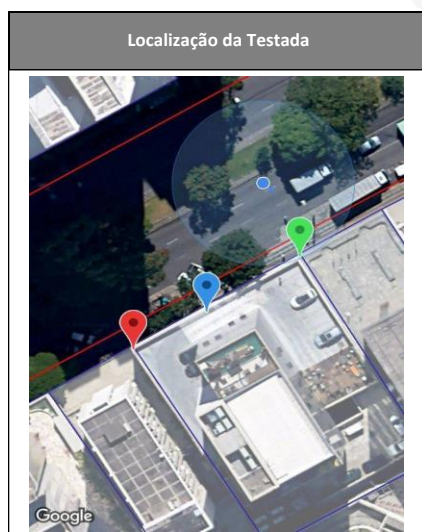
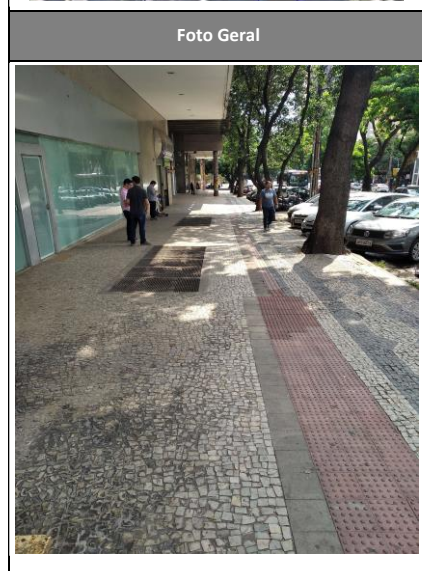
ID	Itens Avaliados	Respostas	Nota
P_1	O Mobiliário urbano está dentro da faixa de serviço de 70 cm ?	Sim	-
P_2	Qual a largura livre do Passeio ?	Acima de 1.50 m	10
P_3	Tipo de revestimento da calçada ?	Pedra Portuguesa	8
P_4	Existência de Buracos ?	Nenhum	10
P_5	Condições Gerais do Piso e meio-fio da calçada ?	Ótimo(a)	10
P_6	Presença de desníveis ?	Nenhum	7
P_7	Tem rebaixamento de calçada para Pedestre ?	Não	10
P_8	Possui piso tátil ao longo da Calçada ?	Sim	-
P_9	A calçada Possui Rebaixamento de Veículos correto ?	Não	0
P_10	Existência de altura livre menor que 2,10 m ?	Não	-
P_11	O Passeio está no padrão da SMPU ?	Não	0
P_12	A testada possui prática de estacionamento sobre o passeio ?	Não	0
P_13	Existe algum dispositivo de Drenagem sobre a calçada ?	Sim	0
P_14	Existe PED em frente a testada ?	Não	-
P_15	Existe FTP em frente a testada ?	Não	-
P_16	Classificação geral da calçada pelo pesquisador.	Ótimo(a)	10
