# Lote 4 - Rota: Contorno

Diagnóstico da Calçada	Qualidade do Serviço	
Endereço: Av.Contorno, 7871	<b>65</b>	<b>C</b>
Data do Registro: 30/10/2019 15:14:48		
Num. Lote CTM: 90038000375

Diagnóstico da Calçada	Qualidade do Serviço		Complemento do Diagnóstico
Endereço: Av.Contorno, 7871 Data do Registro: 30/10/2019 15:14:48 Num. Lote CTM: 90038000375	65	C

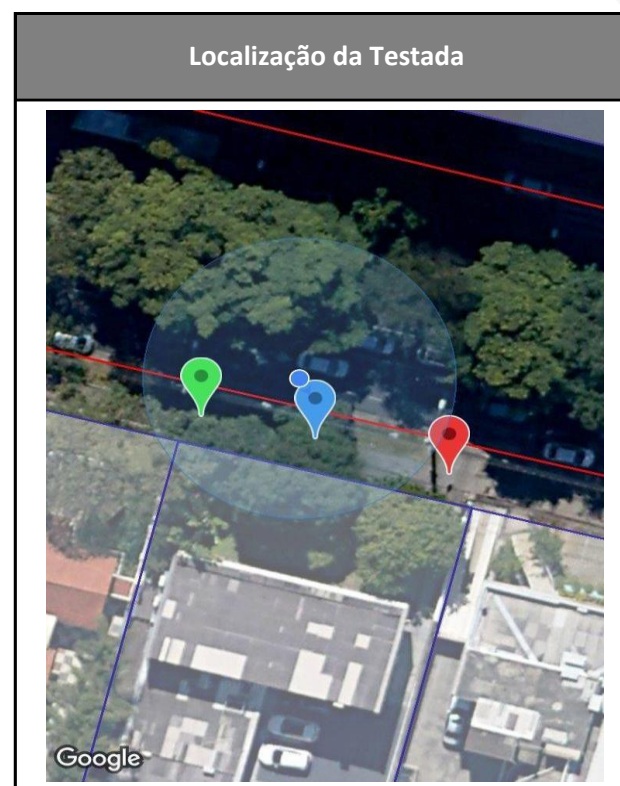
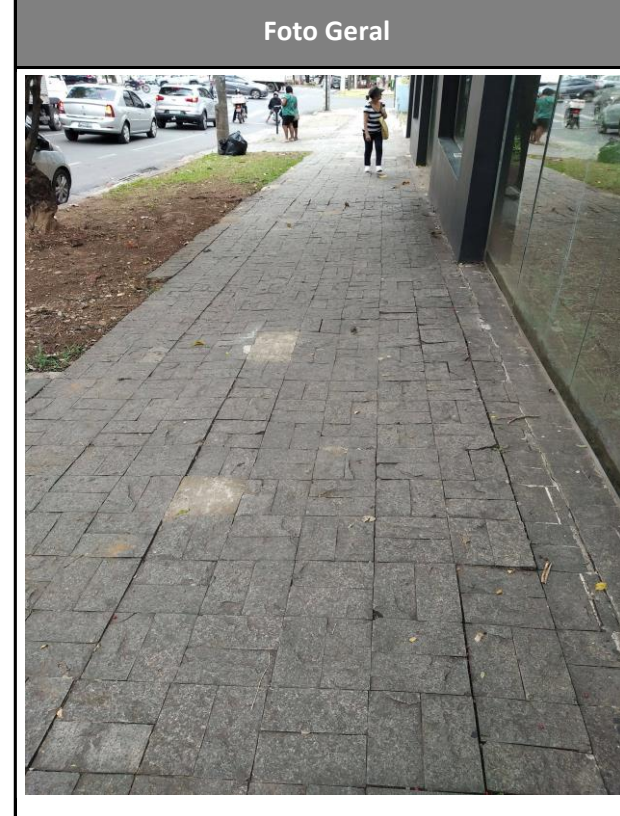
ID	Itens Avaliados	Respostas	Nota
P_1	O Mobiliário urbano está dentro da faixa de serviço de 70 cm ?	Sim	-
P_2	Qual a largura livre do Passeio ?	Acima de 1.50 m	10
P_3	Tipo de revestimento da calçada ?	Outro	0
P_4	Existencia de Buracos ?	Poucos	5
P_5	Condições Gerais do Piso e meio-fio da calçada ?	Regular	5
P_6	Presença de desniveis ?	Nenhum	10
P_7	Tem rebaixamento de calçada para Pedestre ?	Não	10
P_8	Possui piso tátil ao longo da Calçada ?	Não	-
P_9	A calçada Possui Rebaixamento de Veiculos correto ?	Sim	10
P_10	Existencia de altura livre menor que 2,10 m ?	Não	-
P_11	O Passeio está no padrao da SMPU ?	Não	0
P_12	A testada possui prática de estacionamento sobre o passeio ?	Não	10
P_13	Existe algum dispositivo de Drenagem sobre a calçada ?	Não	0
P_14	Existe PED em frente a testada ?	Não	-
P_15	Existe FTP em frente a testada ?	Não	-
P_16	Classificação geral da calçada pelo pesquisador.	Regular	5
