Diagnóstico da Calçada	Qualidade do Serviço	
Endereço: Rua Professor Moraes, 27	58	C
Data do Registro: 14/11/2019 07:54:05		
Num. Lote CTM: 10142500175

Diagnóstico da Calçada	Qualidade do Serviço		Complemento do Diagnóstico
Endereço: Rua Professor Moraes, 27 Data do Registro: 14/11/2019 07:54:05 Num. Lote CTM: 10142500175	58	C

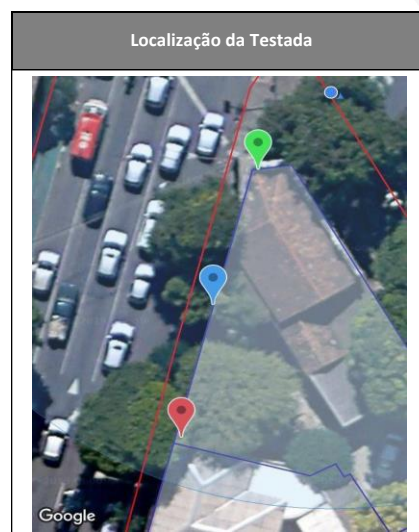
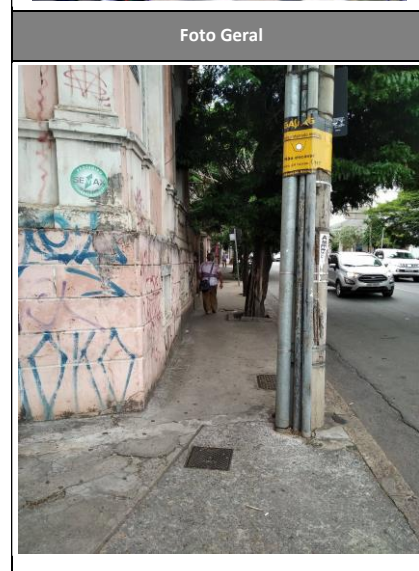
ID	Itens Avaliados	Respostas	Nota
P_1	O Mobiliário urbano está dentro da faixa de serviço de 70 cm ?	Sim	-
P_2	Qual a largura livre do Passeio ?	Entre 1.20 m e 1.50 m	10
P_3	Tipo de revestimento da calçada ?	Concreto	8
P_4	Existência de Buracos ?	Poucos	10
P_5	Condições Gerais do Piso e meio-fio da calçada ?	Regular	10
P_6	Presença de desníveis ?	Nenhum	10
P_7	Tem rebaixamento de calçada para Pedestre ?	Sim	8
P_8	Possui piso tátil ao longo da Calçada ?	Não	-
P_9	A calçada Possui Rebaixamento de Veículos correto ?	N.A	0
P_10	Existência de altura livre menor que 2,10 m ?	Não	-
P_11	O Passeio está no padrão da SMPU ?	Não	0
P_12	A testada possui prática de estacionamento sobre o passeio ?	Não	10
P_13	Existe algum dispositivo de Drenagem sobre a calçada ?	Não	0
P_14	Existe PED em frente a testada ?	Não	-
P_15	Existe FTP em frente a testada ?	Sim	-
P_16	Classificação geral da calçada pelo pesquisador.	Regular	5

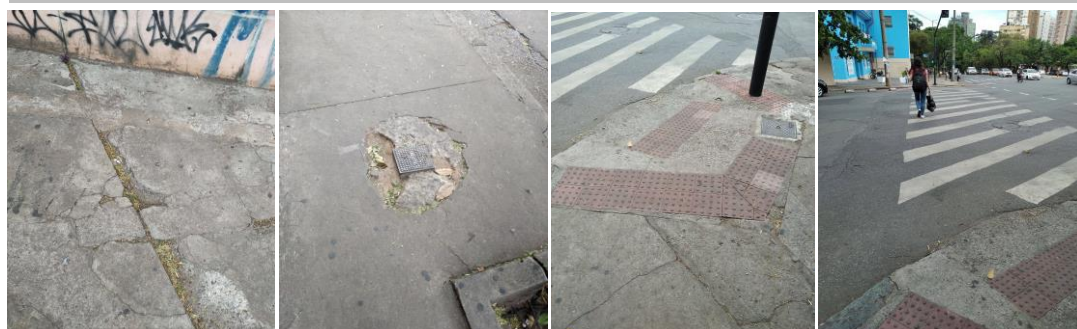
Fotos Complementares - Detalhes do Passeio

ID	Itens Avaliados	Respostas	Nota
P_7_1	Qual tipo do Rebaixo ?	Rebaixo Tipo 1 (trapézio)	0
P_7_1_1	Se for do Tipo 1, Passeio possui largura livre de 1,2 m ?	Sim	0
P_7_1_2	Se for do Tipo 1, O rebaixo tem abas conforme a norma ?	Não	-1
P_7_2	A rampa do rebaixo tem Inclinação da norma (8,33%) ?	Sim	0
P_7_3	O rebaixo possui piso tátil ?	Tem só piso de alerta	-1
P_7_3_1	O piso tátil de alerta e direcional do rebaixo está conforme a norma ?	Não	-1
P_8_1	O piso tátil está no eixo da faixa livre ?	0	0
P_8_2	Se tem uma leve mudança de direção está conforme a norma ?	0	0
P_8_3	Se tem mudança de direção de 90º ou maior está conforme a norma ?	0	0
P_8_4	Se tem mudança de direção de três faixas direcionais está conforme a norma ?	0	0
P_8_5	Se tem mudança de direção de quatro faixas direcionais está conforme a norma?	0	0
P_8_6	Tem piso tátil em pontos de ônibus conforme a norma?	0	0
P_8_7	O piso tátil tem conexão com os lotes vizinhos?	0	0

P_8_8	O piso tátil está em boas condições aparentes?	0	0
P_8_9	O piso tátil apresenta desenho com bom senso?	0	0
P_13_1	Dispositivo de Drenagem está devidamente instalado e bem conservado?	0	0
P_13_2	Dispositivo de Drenagem oferece risco para caminamento seguro de pedestre?	0	0
