Diagnóstico da Calçada	Qualidade do Serviço	
Endereço: Av. Portugal, 3231	<b>80</b>	<b>B</b>
Data do Registro: 19/11/2019 10:39:19		
Num. Lote CTM: 200072400580

Diagnóstico da Calçada	Qualidade do Serviço		Complemento do Diagnóstico
<b>Endereço: Av. Portugal, 3231</b> <b>Data do Registro: 19/11/2019 10:39:19</b> <b>Num. Lote CTM: 200072400580</b>	<b>80</b>	<b>B</b>

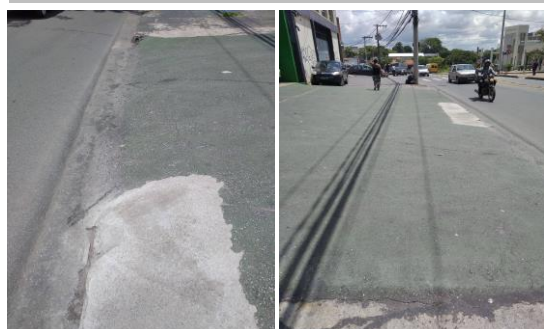
**Fotos Complementares - Detalhes do Passeio**
