Lote 1 - Rota: Noroeste

Diagnóstico da Calçada	Qualidade do Serviço	
Endereço: Av. Abílio Machado, s/nº	65	C
Data do Registro: 08/11/2019 15:11:47		
Num. Lote CTM: 140628200170

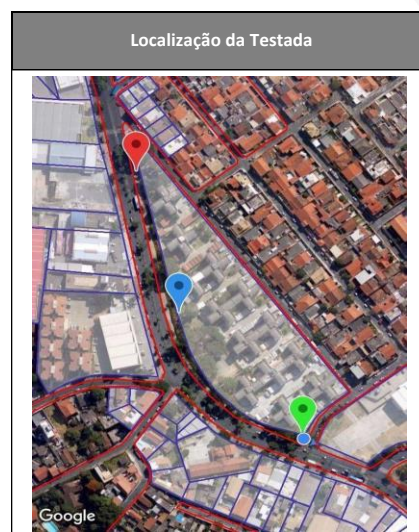
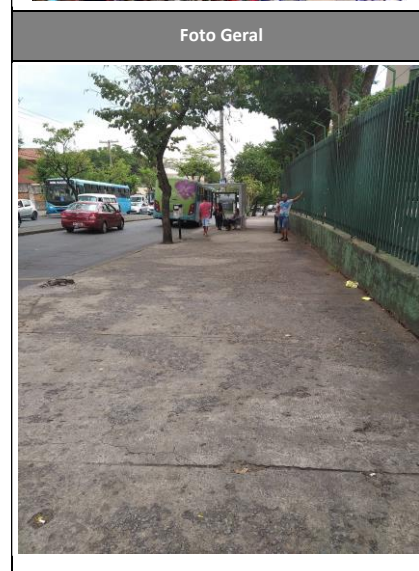
ID	Itens Avaliados	Respostas	Nota
P_1	O Mobiliário urbano está dentro da faixa de serviço de 70 cm ?	Sim	-
P_2	Qual a largura livre do Passeio ?	Acima de 1.50 m	10
P_3	Tipo de revestimento da calçada ?	Concreto	10
P_4	Existência de Buracos ?	Poucos	5
P_5	Condições Gerais do Piso e meio-fio da calçada ?	Regular	5
P_6	Presença de desníveis ?	Nenhum	10
P_7	Tem rebaixamento de calçada para Pedestre ?	Não	10
P_8	Possui piso tátil ao longo da Calçada ?	Não	-
P_9	A calçada Possui Rebaixamento de Veículos correto ?	N.A	0
P_10	Existência de altura livre menor que 2,10 m ?	Não	-
P_11	O Passeio está no padrão da SMPU ?	Não	0
P_12	A testada possui prática de estacionamento sobre o passeio ?	Não	10
P_13	Existe algum dispositivo de Drenagem sobre a calçada ?	Não	0
P_14	Existe PED em frente a testada ?	Sim	-
P_15	Existe FTP em frente a testada ?	Não	-
P_16	Classificação geral da calçada pelo pesquisador.	Regular	5
