Diagnóstico da Calçada	Qualidade do Serviço	
Endereço: Av. Nossa Sra. Do Carmo, 1160	70	C
Data do Registro: 12/11/2019 09:34:15		
Num. Lote CTM: 90178600010

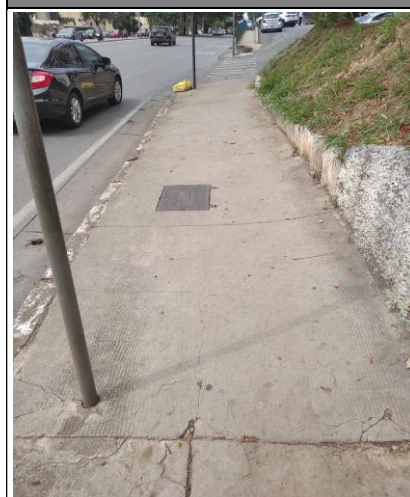
Foto Geral

ID	Itens Avaliados	Respostas	Nota
P_1	O Mobiliário urbano está dentro da faixa de serviço de 70 cm ?	Sim	-
P_2	Qual a largura livre do Passeio ?	Acima de 1.50 m	10
P_3	Tipo de revestimento da calçada ?	Concreto	10
P_4	Existência de Buracos ?	Nenhum	5
P_5	Condições Gerais do Piso e meio-fio da calçada ?	Ótimo(a)	5
P_6	Presença de desníveis ?	Nenhum	10
P_7	Tem rebaixamento de calçada para Pedestre ?	Não, mas deveria ter.	10
P_8	Possui piso tátil ao longo da Calçada ?	Não	-
P_9	A calçada Possui Rebaixamento de Veículos correto ?	N.A	0
P_10	Existência de altura livre menor que 2,10 m ?	Não	-
P_11	O Passeio está no padrão da SMPU ?	Não	0
P_12	A testada possui prática de estacionamento sobre o passeio ?	Não	10
P_13	Existe algum dispositivo de Drenagem sobre a calçada ?	Não	0
P_14	Existe PED em frente a testada ?	Não	-
P_15	Existe FTP em frente a testada ?	Não	-
P_16	Classificação geral da calçada pelo pesquisador.	Ótimo(a)	5
