Diagnóstico da Calçada	Qualidade do Serviço	
Endereço: Av. Portugal, s/nº	80	B
Data do Registro: 19/11/2019 13:19:54		
Num. Lote CTM: 200066400070

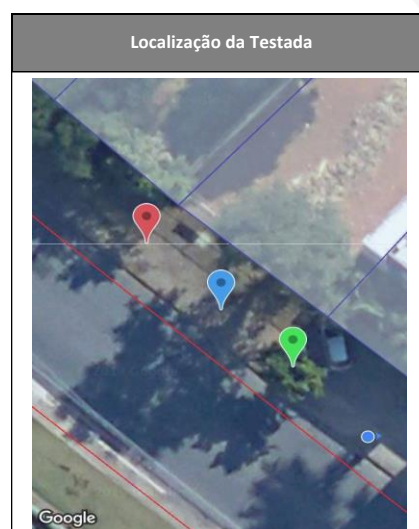
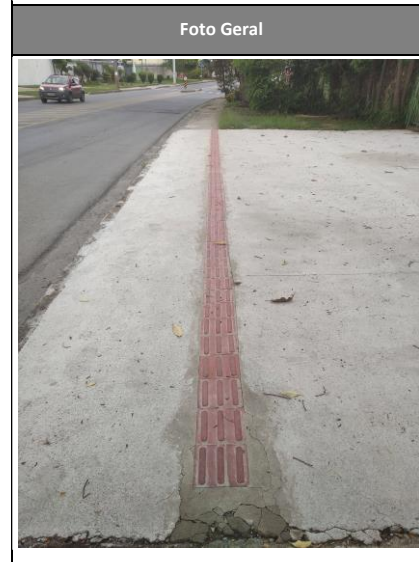
ID	Itens Avaliados	Respostas	Nota
P_1	O Mobiliário urbano está dentro da faixa de serviço de 70 cm ?	Sim	-
P_2	Qual a largura livre do Passeio ?	Acima de 1.50 m	10
P_3	Tipo de revestimento da calçada ?	Concreto	10
P_4	Existência de Buracos ?	Nenhum	10
P_5	Condições Gerais do Piso e meio-fio da calçada ?	Ótimo(a)	10
P_6	Presença de desníveis ?	Nenhum	10
P_7	Tem rebaixamento de calçada para Pedestre ?	Não	10
P_8	Possui piso tátil ao longo da Calçada ?	Sim	-
P_9	A calçada Possui Rebaixamento de Veículos correto ?	N.A	0
P_10	Existência de altura livre menor que 2,10 m ?	Não	-
P_11	O Passeio está no padrão da SMPU ?	Não	0
P_12	A testada possui prática de estacionamento sobre o passeio ?	Não	10
P_13	Existe algum dispositivo de Drenagem sobre a calçada ?	Não	0
P_14	Existe PED em frente a testada ?	Não	-
P_15	Existe FTP em frente a testada ?	Não	-
P_16	Classificação geral da calçada pelo pesquisador.	Ótimo(a)	10
