Lote 4 - Rota: Contorno

Diagnóstico da Calçada	Qualidade do Serviço	
Endereço: Av.Contorno, 8382	57	C
Data do Registro: 30/10/2019 13:52:15		
Num. Lote CTM: 10049100005

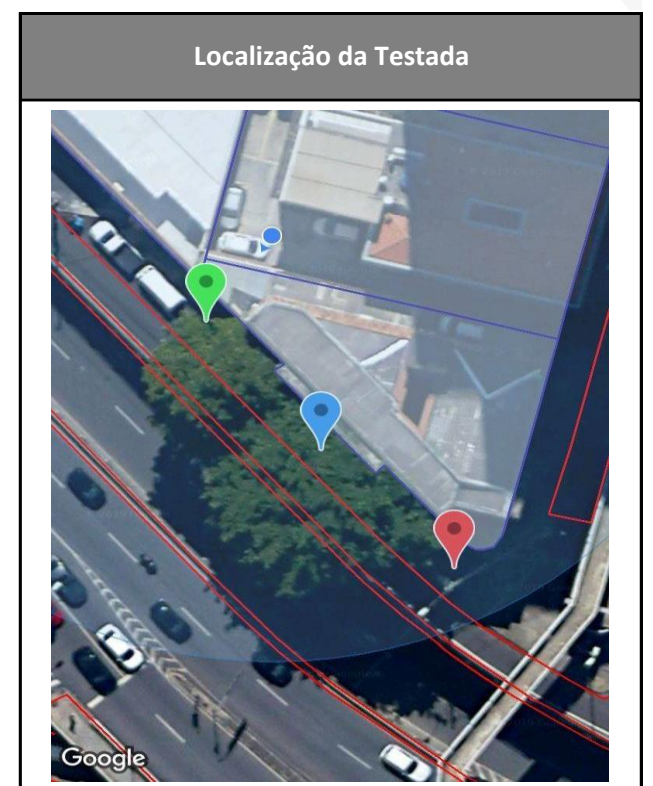
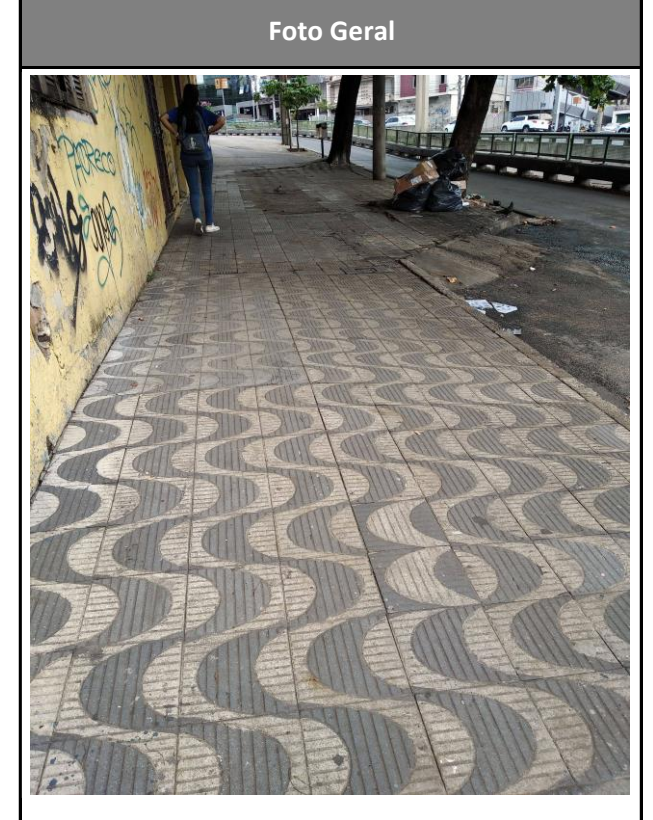
ID	Itens Avaliados	Respostas	Nota
P_1	O Mobiliário urbano está dentro da faixa de serviço de 70 cm ?	Sim	-
P_2	Qual a largura livre do Passeio ?	Acima de 1.50 m	10
P_3	Tipo de revestimento da calçada ?	Ladrilho Hidráulico	10
P_4	Existencia de Buracos ?	Poucos	5
P_5	Condições Gerais do Piso e meio-fio da calçada ?	Regular	5
P_6	Presença de desniveis ?	Médio	3
P_7	Tem rebaixamento de calçada para Pedestre ?	Sim	9
P_8	Possui piso tátil ao longo da Calçada ?	Não	-
P_9	A calçada Possui Rebaixamento de Veiculos correto ?	Não	0
P_10	Existencia de altura livre menor que 2,10 m ?	Não	-
P_11	O Passeio está no padrao da SMPU ?	Não	0
P_12	A testada possui prática de estacionamento sobre o passeio ?	Não	10
P_13	Existe algum dispositivo de Drenagem sobre a calçada ?	Sim	0
P_14	Existe PED em frente a testada ?	Não	-
P_15	Existe FTP em frente a testada ?	Não	-
P_16	Classificação geral da calçada pelo pesquisador.	Regular	5
