Diagnóstico da Calçada	Qualidade do Serviço	
Endereço: Av. Afonso Pena, 2935	<b>88</b>	<b>B</b>
Data do Registro: 01/11/2019 11:37:48		
Num. Lote CTM: 10078100055

# Lote 5 - Rota: Afonso Pena

**FRATAR**  
ENGENHARIA CONSULTIVA

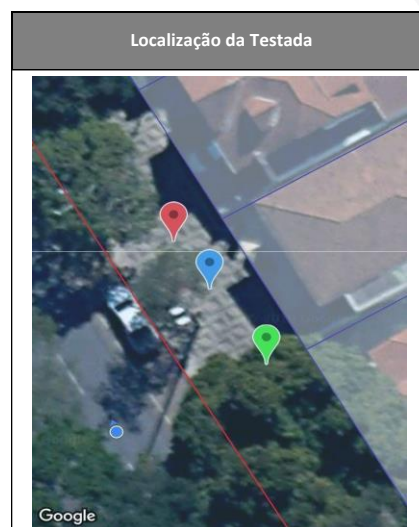
ID	Itens Avaliados	Respostas	Nota
P_1	O Mobiliario urbano está dentro da faixa de serviço de 70 cm ?	Sim	-
P_2	Qual a largura livre do Passeio ?	Acima de 1.50 m	10
P_3	Tipo de revestimento da caçada ?	Pedra Portuguesa	8
P_4	Existencia de Buracos ?	Nenhum	10
P_5	Condições Gerais do Piso e meio-fio da calçada ?	Ótimo(a)	10
P_6	Presença de desniveis ?	Nenhum	10
P_7	Tem rebaixamento de calçada para Pedestre ?	Não	10
P_8	Possui piso tátil ao longo da Calçada ?	Não	-
P_9	A calçada Possui Rebaixamento de Veiculos correto ?	Sim	10
P_10	Existencia de altura livre menor que 2,10 m ?	Não	-
P_11	O Passeio está no padrao da SMPU ?	Não	0
P_12	A testada possui prática de estacionamento sobre o passeio ?	Não	10
P_13	Existe algum dispositivo de Drenagem sobre a calçada ?	Não	0
P_14	Existe PED em frente a testada ?	Não	-
P_15	Existe FTP em frente a testada ?	Não	-
P_16	Classificação geral da calçada pelo pesquisador.	Ótimo(a)	10
