Lote 4 - Rota: Raja Gabáglia

FRATAR
ENGENHARIA CONSULTIVA

Diagnóstico da Calçada	Qualidade do Serviço	
Endereço: Av. Álvares Cabral, s/nº	33	D
Data do Registro: 20/11/2019 17:54:58		
Num. Lote CTM: 10158200300

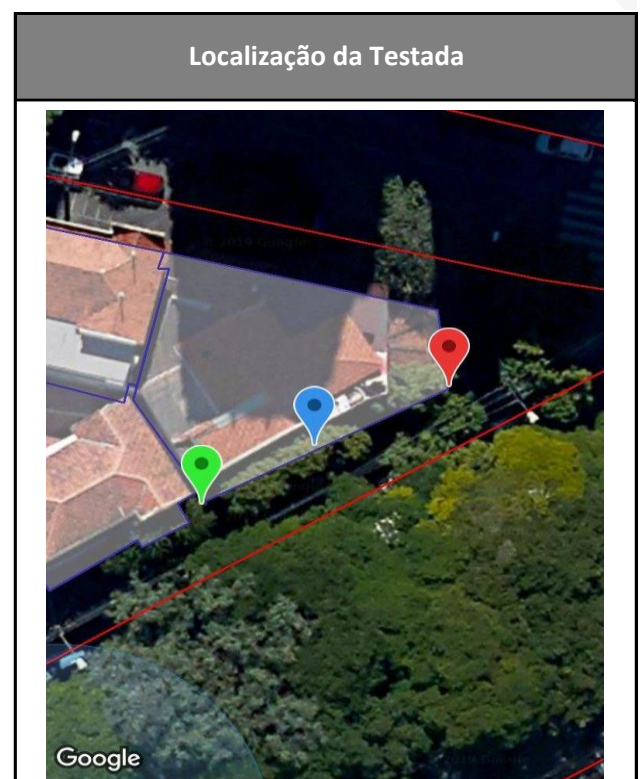
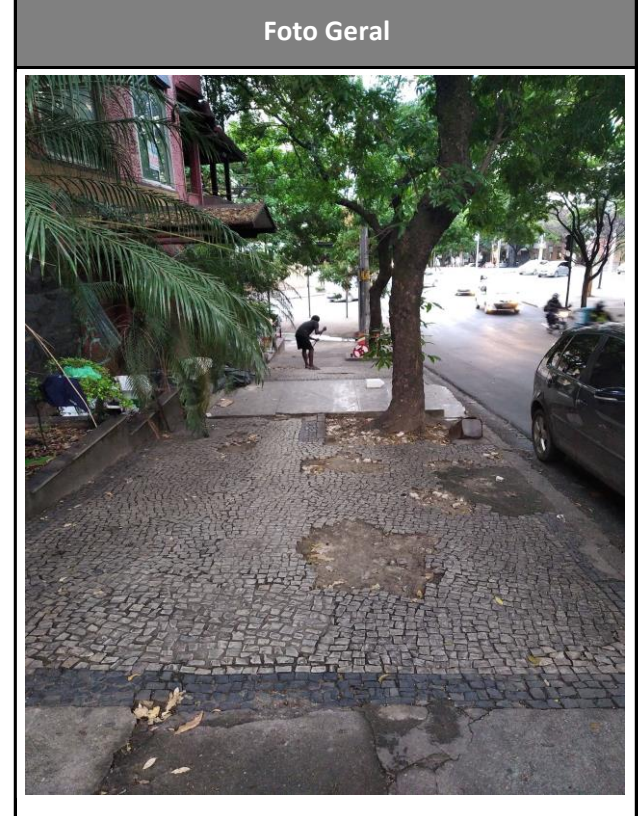
ID	Itens Avaliados	Respostas	Nota
P_1	O Mobiliário urbano está dentro da faixa de serviço de 70 cm ?	Sim	-
P_2	Qual a largura livre do Passeio ?	Acima de 1.50 m	10
P_3	Tipo de revestimento da caçada ?	Pedra Portuguesa	8
P_4	Existencia de Buracos ?	Poucos	5
P_5	Condições Gerais do Piso e meio-fio da calçada ?	Péssimo	0
P_6	Presença de desniveis ?	Severo	0
P_7	Tem rebaixamento de calçada para Pedestre ?	Sim	8
P_8	Possui piso tátil ao longo da Calçada ?	Não	-
P_9	A calçada Possui Rebaixamento de Veiculos correto ?	N.A	0
P_10	Existencia de altura livre menor que 2,10 m ?	Não	-
P_11	O Passeio está no padrao da SMPU ?	Não	0
P_12	A testada possui prática de estacionamento sobre o passeio ?	Não	10
P_13	Existe algum dispositivo de Drenagem sobre a calçada ?	Sim	0
P_14	Existe PED em frente a testada ?	Não	-
P_15	Existe FTP em frente a testada ?	Sim	-
P_16	Classificação geral da calçada pelo pesquisador.	Ruim	0

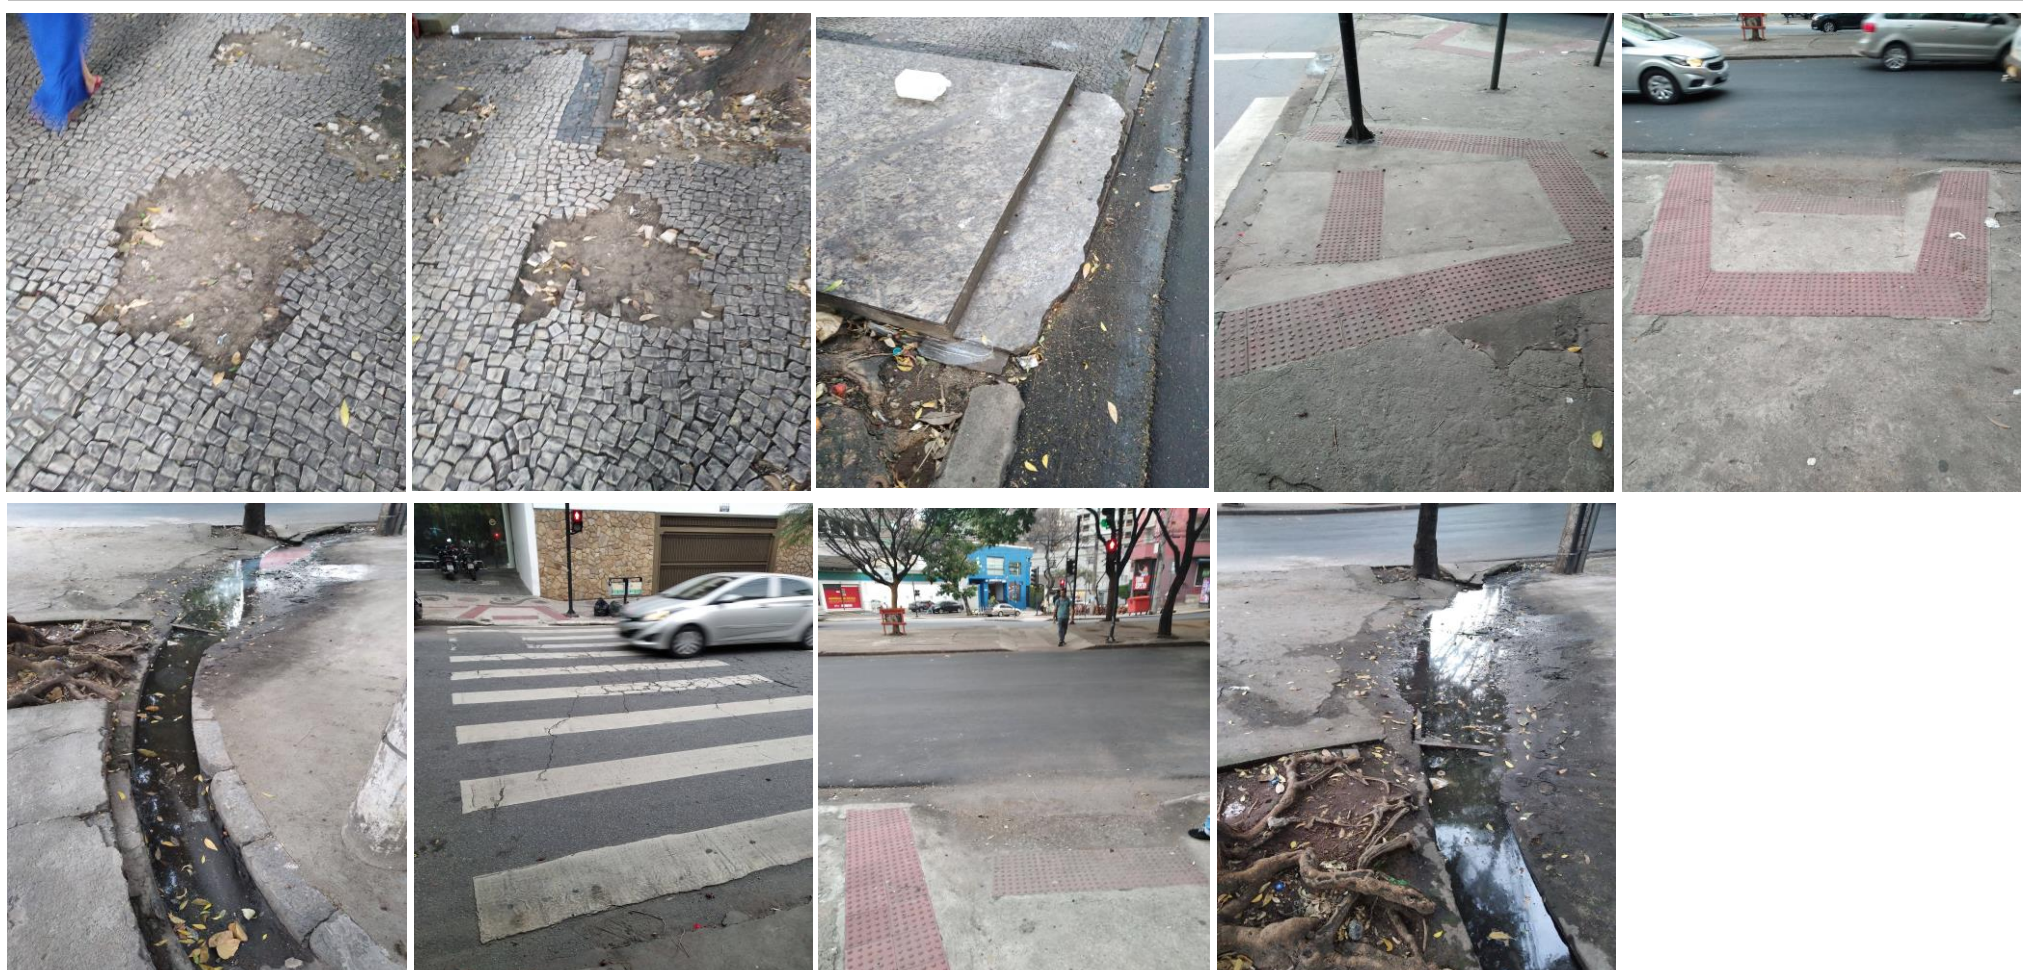
Fotos Complementares - Detalhes do Passeio

ID	Itens Avaliados	Respostas	Nota
P_7_1	Qual tipo do Rebaixo ?	Rebaixo Tipo 1 (trapézio)	0
P_7_1_1	Se for do Tipo 1, Passeio possui largura livre de 1,2 m ?	Sim	0
P_7_1_2	Se for do Tipo 1, O rebaixo tem abas conforme a norma ?	Não	-1
P_7_2	A rampa do rebaixo tem Inclinação da norma (8,33%) ?	Sim	0
P_7_3	O rebaixo possui piso tátil ?	Tem só piso de alerta	-1
P_7_3_1	O piso tátil de alerta e direcional do rebaixo está conforme a norma ?	Sim	0
P_8_1	O piso tátil está no eixo da faixa livre ?	0	0
P_8_2	Se tem uma leve mudança de direção está conforme a norma ?	0	0
P_8_3	Se tem mudança de direção de 90º ou maior está conforme a norma ?	0	0
P_8_4	Se tem mudança de direção de três faixas direcionais está conforme a norma ?	0	0
P_8_5	Se tem mudança de direção de quatro faixas direcionais está conforme a norma?	0	0
P_8_6	Tem piso tátil em pontos de ônibus conforme a norma?	0	0
P_8_7	O piso tátil tem conexão com os lotes vizinhos?	0	0

P_8_8	O piso tátil está em boas condições aparentes?	0	0
P_8_9	O piso tátil apresenta desenho com bom senso?	0	0
P_13_1	Dispositivo de Drenagem está devidamente instalado e bem conservado?	Não	0
P_13_2	Dispositivo de Drenagem oferece risco para caminhamento seguro de pedestre?	Sim	0
