Diagnóstico da Calçada	Qualidade do Serviço	
Endereço: Rua Curitiba, s/nº	<b>78</b>	<b>B</b>
Data do Registro: 12/11/2019 11:26:23		
#N/D

Diagnóstico da Calçada	Qualidade do Serviço		Complemento do Diagnóstico
Endereço: Rua Curitiba, s/nº Data do Registro: 12/11/2019 11:26:23 #N/D	78	B

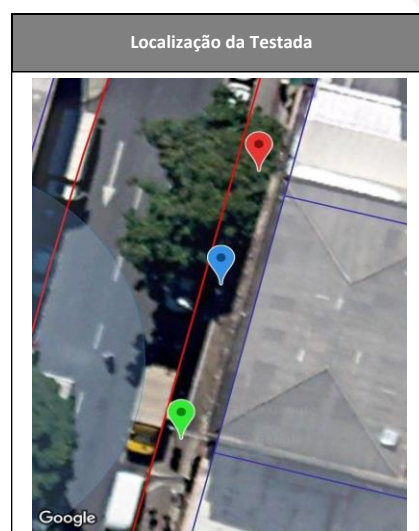
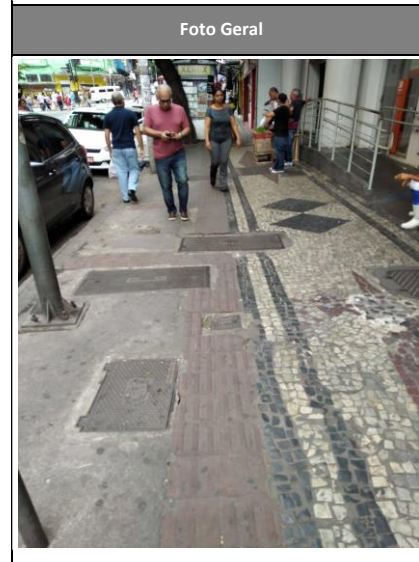
ID	Itens Avaliados	Respostas	Nota
P_1	O Mobiliário urbano está dentro da faixa de serviço de 70 cm ?	Sim	-
P_2	Qual a largura livre do Passeio ?	Acima de 1.50 m	10
P_3	Tipo de revestimento da calçada ?	Pedra Portuguesa	8
P_4	Existência de Buracos ?	Nenhum	10
P_5	Condições Gerais do Piso e meio-fio da calçada ?	Ótimo(a)	10
P_6	Presença de desníveis ?	Nenhum	10
P_7	Tem rebaixamento de calçada para Pedestre ?	Não	10
P_8	Possui piso tátil ao longo da Calçada ?	Sim	-
P_9	A calçada Possui Rebaixamento de Veículos correto ?	N.A	0
P_10	Existência de altura livre menor que 2,10 m ?	Não	-
P_11	O Passeio está no padrão da SMPU ?	Não	0
P_12	A testada possui prática de estacionamento sobre o passeio ?	Não	10
P_13	Existe algum dispositivo de Drenagem sobre a calçada ?	Não	0
P_14	Existe PED em frente a testada ?	Não	-
P_15	Existe FTP em frente a testada ?	Não	-
P_16	Classificação geral da calçada pelo pesquisador.	Ótimo(a)	10
