Lote 5 - Rota: Afonso Pena

FRATAR
ENGENHARIA CONSULTIVA

Diagnóstico da Calçada		Qualidade do Serviço	
Endereço: Rua Rio Grande do Norte, 655		50	D
Data do Registro: 14/11/2019 09:07:00			
Num. Lote CTM: 10143800260

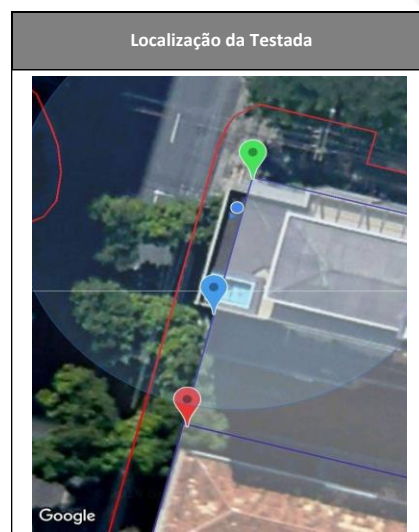
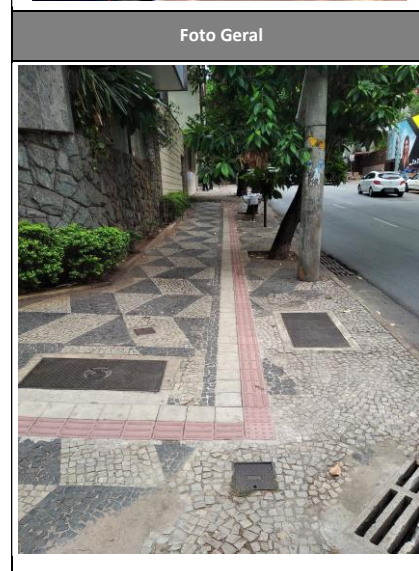
ID	Itens Avaliados	Respostas	Nota
P_1	O Mobiliario urbano está dentro da faixa de serviço de 70 cm ?	Sim	-
P_2	Qual a largura livre do Passeio ?	Acima de 1.50 m	10
P_3	Tipo de revestimento da caçada ?	Pedra Portuguesa	8
P_4	Existencia de Buracos ?	Poucos	10
P_5	Condições Gerais do Piso e meio-fio da calçada ?	Regular	10
P_6	Presença de desníveis ?	Severo	10
P_7	Tem rebaixamento de calçada para Pedestre ?	Sim	7
P_8	Possui piso tátil ao longo da Calçada ?	Sim	-
P_9	A calçada Possui Rebaixamento de Veiculos correto ?	Não	0
P_10	Existencia de altura livre menor que 2,10 m ?	Não	-
P_11	O Passeio está no padrao da SMPU ?	Não	0
P_12	A testada possui prática de estacionamento sobre o passeio ?	Não	10
P_13	Existe algum dispositivo de Drenagem sobre a calçada ?	Sim	0
P_14	Existe PED em frente a testada ?	Não	-
P_15	Existe FTP em frente a testada ?	Sim	-
P_16	Classificação geral da calçada pelo pesquisador.	Ótimo(a)	10

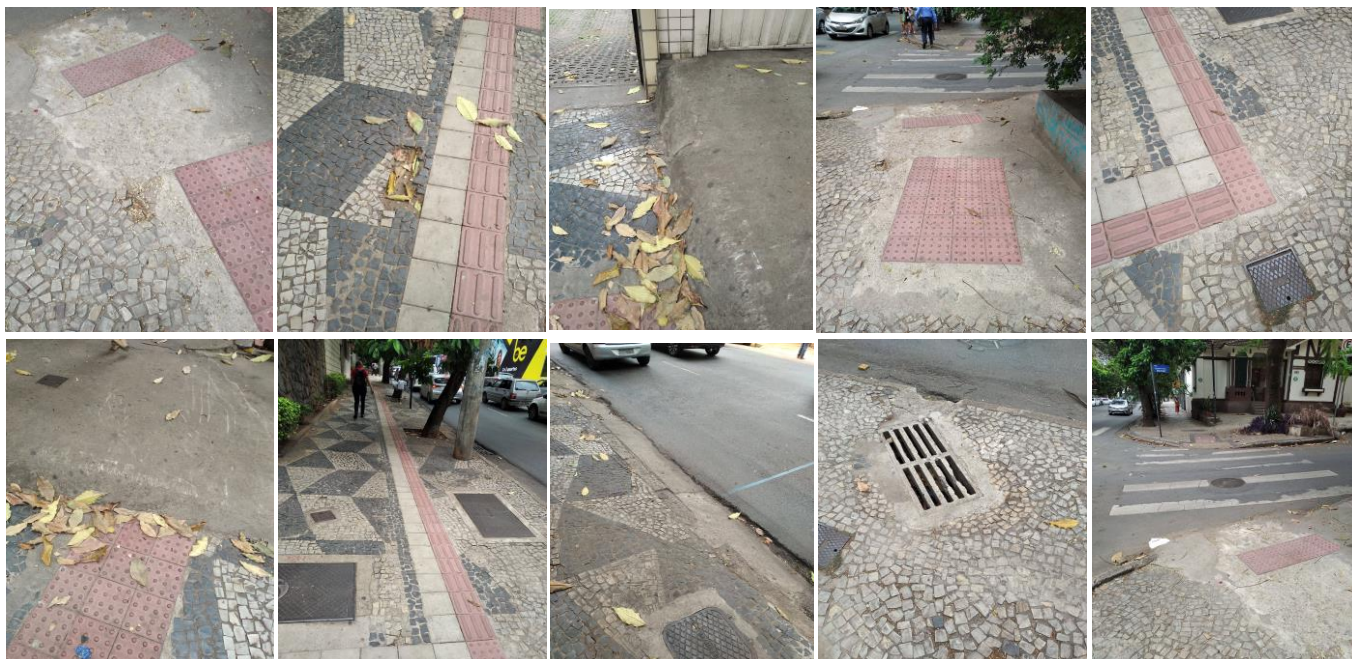
Fotos Complementares - Detalhes do Passeio

ID	Itens Avaliados	Respostas	Nota
P_7_1	Qual tipo do Rebaixo ?	Rebaixo Tipo 1 (trapézio)	0
P_7_1_1	Se for do Tipo 1, Passeio possui largura livre de 1,2 m ?	Sim	0
P_7_1_2	Se for do Tipo 1, O rebaixo tem abas conforme a norma ?	Não	-1
P_7_2	A rampa do rebaixo tem Inclinação da norma (8,33%) ?	Sim	0
P_7_3	O rebaixo possui piso tátil ?	Tem só piso de alerta	-1
P_7_3_1	O piso tátil de alerta e direcional do rebaixo está conforme a norma ?	Não	-1
P_8_1	O piso tátil está no eixo da faixa livre ?	Não	0
P_8_2	Se tem uma leve mudança de direção está conforme a norma ?	Sim	0
P_8_3	Se tem mudança de direção de 90º ou maior está conforme a norma ?	Não	0
P_8_4	Se tem mudança de direção de três faixas direcionais está conforme a norma ?	Não	0
P_8_5	Se tem mudança de direção de quatro faixas direcionais está conforme a norma?	N.A	0
P_8_6	Tem piso tátil em pontos de ônibus conforme a norma?	N.A	0
P_8_7	O piso tátil tem conexão com os lotes vizinhos?	Sim	0

P_8_8	O piso tátil está em boas condições aparentes?	Sim	0
P_8_9	O piso tátil apresenta desenho com bom senso?	Sim	0
P_13_1	Dispositivo de Drenagem está devidamente instalado e bem conservado?	Sim	0
P_13_2	Dispositivo de Drenagem oferece risco para caminamento seguro de pedestre?	Sim	-5
