| Diagnóstico da Calçada | Qualidade do Serviço | |
| Endereço: Rua Curitiba, 493 | 76 | B |
| Data do Registro: 12/11/2019 12:15:32 | | |

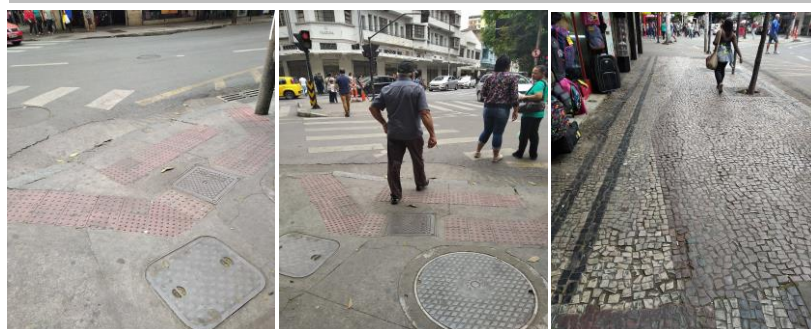
Fotos Complementares - Detalhes do Passeio

| ID | Itens Avaliados | Respostas | Nota |
|---|--|---|---|
| P_8 | Possui piso tátil ao longo da Calçada ? | Não | - |
| P_11 | O Passeio está no padrão da SMPU ? | Não | 0 |

| ID | Itens Avaliados | Respostas | Nota |
|---|---|---|---|
| P_7_1_2 | Se for do Tipo 1, O rebaixo tem abas conforme a norma ? | Não | 0 |
| P_7_3 | O rebaixo possui piso tátil ? | Tem só piso de alerta | 0 |
