Diagnóstico da Calçada	Qualidade do Serviço	
Endereço: Av. Abílio Machado, 936	67	C
Data do Registro: 08/11/2019 11:15:14		
Num. Lote CTM: 130618900210

Lote 1 - Rota: Noroeste

FRATAR
ENGENHARIA CONSULTIVA

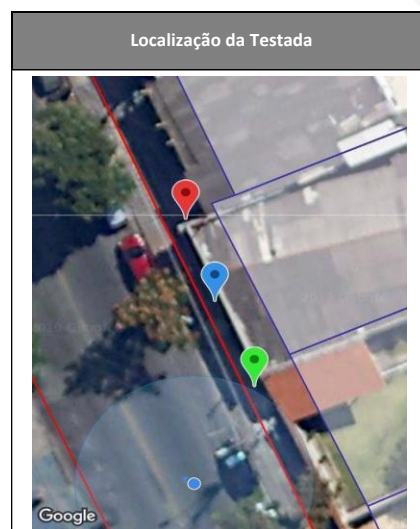
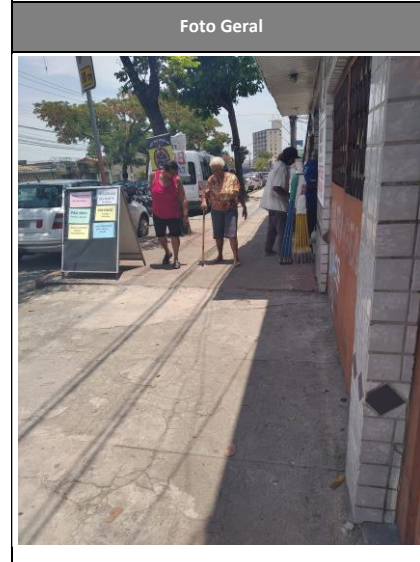
ID	Itens Avaliados	Respostas	Nota
P_1	O Mobiliário urbano está dentro da faixa de serviço de 70 cm ?	Sim	-
P_2	Qual a largura livre do Passeio ?	Acima de 1.50 m	10
P_3	Tipo de revestimento da calçada ?	Concreto	10
P_4	Existência de Buracos ?	Nenhum	10
P_5	Condições Gerais do Piso e meio-fio da calçada ?	Regular	5
P_6	Presença de desníveis ?	Leve	7
P_7	Tem rebaixamento de calçada para Pedestre ?	Não	10
P_8	Possui piso tátil ao longo da Calçada ?	Não	-
P_9	A calçada Possui Rebaixamento de Veículos correto ?	Não	0
P_10	Existência de altura livre menor que 2,10 m ?	Não	-
P_11	O Passeio está no padrão da SMPU ?	Não	0
P_12	A testada possui prática de estacionamento sobre o passeio ?	Não	10
P_13	Existe algum dispositivo de Drenagem sobre a calçada ?	Não	0
P_14	Existe PED em frente a testada ?	Não	-
P_15	Existe FTP em frente a testada ?	Não	-
P_16	Classificação geral da calçada pelo pesquisador.	Regular	5
