Lote 4 - Rota: Contorno

FRATAR
ENGENHARIA CONSULTIVA

Diagnóstico da Calçada	Qualidade do Serviço	
Endereço: Av.Contorno, 6928	82	B
Data do Registro: 31/10/2019 16:59:07		
Num. Lote CTM: 10008500090

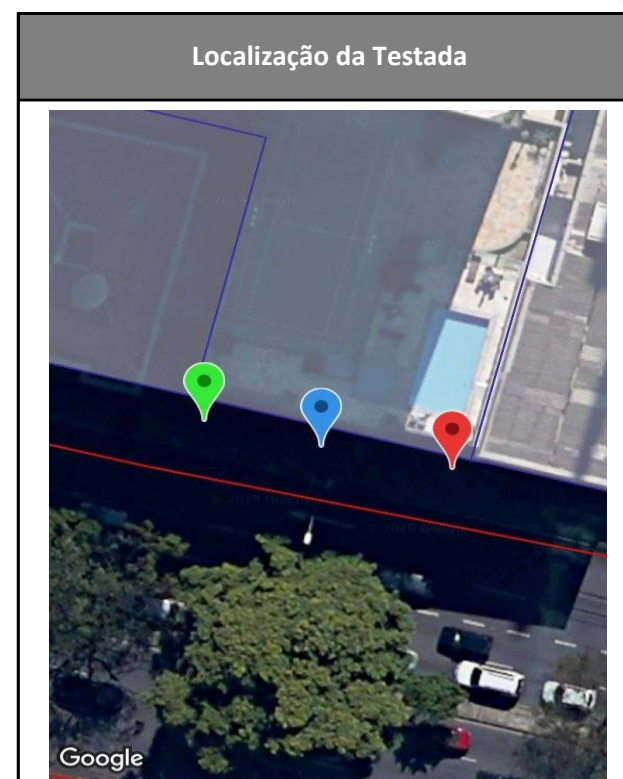
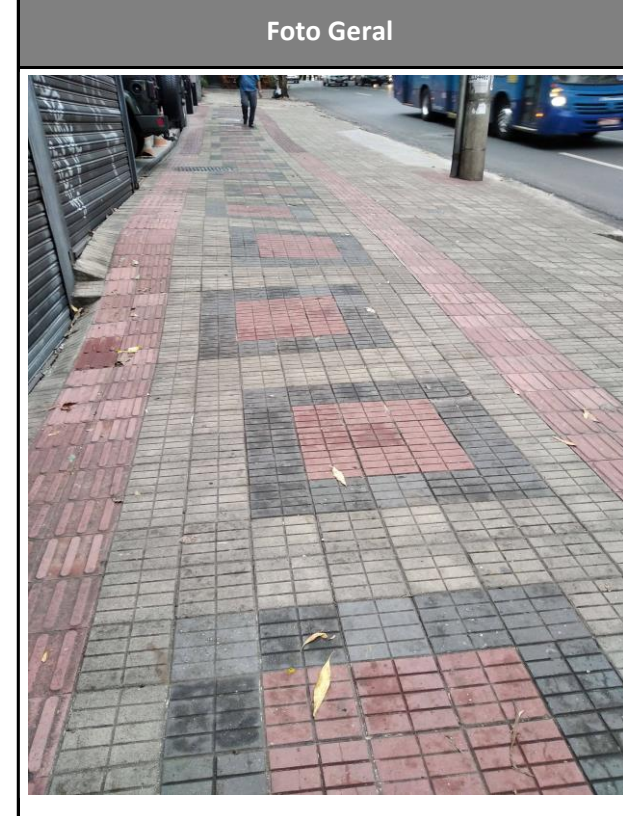
ID	Itens Avaliados	Respostas	Nota
P_1	O Mobiliário urbano está dentro da faixa de serviço de 70 cm ?	Sim	-
P_2	Qual a largura livre do Passeio ?	Acima de 1.50 m	10
P_3	Tipo de revestimento da calçada ?	Ladrilho Hidráulico	10
P_4	Existencia de Buracos ?	Poucos	5
P_5	Condições Gerais do Piso e meio-fio da calçada ?	Ótimo(a)	10
P_6	Presença de desniveis ?	Leve	7
P_7	Tem rebaixamento de calçada para Pedestre ?	Não	10
P_8	Possui piso tátil ao longo da Calçada ?	Sim	-
P_9	A calçada Possui Rebaixamento de Veiculos correto ?	Sim	10
P_10	Existencia de altura livre menor que 2,10 m ?	Não	-
P_11	O Passeio está no padrao da SMPU ?	Não	0
P_12	A testada possui prática de estacionamento sobre o passeio ?	Não	10
P_13	Existe algum dispositivo de Drenagem sobre a calçada ?	Não	0
P_14	Existe PED em frente a testada ?	Não	-
P_15	Existe FTP em frente a testada ?	Não	-
P_16	Classificação geral da calçada pelo pesquisador.	Ótimo(a)	10
