Diagnóstico da Calçada	Qualidade do Serviço	
Endereço: Av. João Pinheiro, s/nº	<b>45</b>	<b>D</b>
Data do Registro: 03/11/2019 16:54:17		
Num. Lote CTM: 10189800045

Diagnóstico da Calçada	Qualidade do Serviço		Complemento do Diagnóstico
Endereço: Av. João Pinheiro, s/nº Data do Registro: 03/11/2019 16:54:17 Num. Lote CTM: 10189800045	45	D

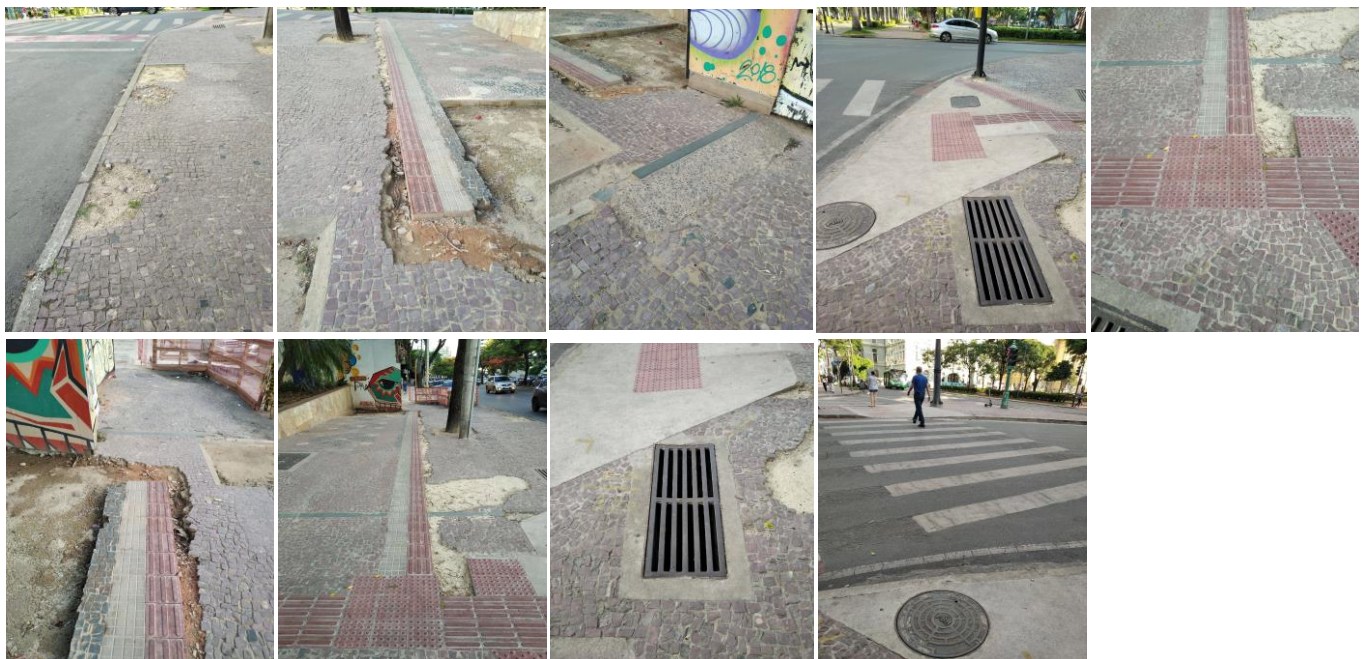
Fotos Complementares - Detalhes do Passeio

ID	Itens Avaliados	Respostas	Nota
P_1	O Mobiliário urbano está dentro da faixa de serviço de 70 cm ?	Sim	-
P_2	Qual a largura livre do Passeio ?	Acima de 1.50 m	10
P_3	Tipo de revestimento da calçada ?	Pedra Portuguesa	8
P_4	Existência de Buracos ?	Poucos	10
P_5	Condições Gerais do Piso e meio-fio da calçada ?	Péssimo	5
P_6	Presença de desníveis ?	Leve	10
P_7	Tem rebaixamento de calçada para Pedestre ?	Sim	7
P_8	Possui piso tátil ao longo da Calçada ?	Sim	-
P_9	A calçada Possui Rebaixamento de Veículos correto ?	N.A	0
P_10	Existência de altura livre menor que 2,10 m ?	Não	-
P_11	O Passeio está no padrão da SMPU ?	Não	0
P_12	A testada possui prática de estacionamento sobre o passeio ?	Não	10
P_13	Existe algum dispositivo de Drenagem sobre a calçada ?	Sim	0
P_14	Existe PED em frente a testada ?	Não	-
P_15	Existe FTP em frente a testada ?	Sim	-
P_16	Classificação geral da calçada pelo pesquisador.	Ruim	5
