Diagnóstico da Calçada	Qualidade do Serviço	
Endereço: Av. Brigadeiro Eduardo Gomes, 606	70	C
Data do Registro: 13/11/2019 13:31:01		
Num. Lote CTM: 130100200195

Lote 1 - Rota: Noroeste

FRATAR
ENGENHARIA CONSULTIVA

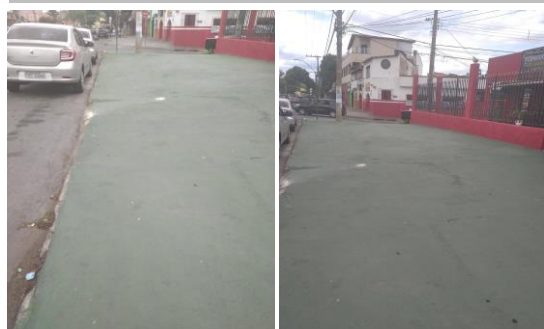
Fotos Complementares - Detalhes do Passeio

ID	Itens Avaliados	Respostas	Nota
P_1	O Mobiliário urbano está dentro da faixa de serviço de 70 cm ?	Sim	-
P_2	Qual a largura livre do Passeio ?	Acima de 1.50 m	10
P_3	Tipo de revestimento da calçada ?	Concreto	10
P_4	Existência de Buracos ?	Nenhum	10
P_5	Condições Gerais do Piso e meio-fio da calçada ?	Regular	5
P_6	Presença de desníveis ?	Nenhum	10
P_7	Tem rebaixamento de calçada para Pedestre ?	Não	10
P_8	Possui piso tátil ao longo da Calçada ?	Não	-
P_9	A calçada Possui Rebaixamento de Veículos correto ?	Não	0
P_10	Existência de altura livre menor que 2,10 m ?	Não	-
P_11	O Passeio está no padrão da SMPU ?	Não	0
P_12	A testada possui prática de estacionamento sobre o passeio ?	Não	10
P_13	Existe algum dispositivo de Drenagem sobre a calçada ?	Não	0
P_14	Existe PED em frente a testada ?	Não	-
P_15	Existe FTP em frente a testada ?	Não	-
P_16	Classificação geral da calçada pelo pesquisador.	Regular	5
