# Lote 4 - Rota: Contorno

Diagnóstico da Calçada	Qualidade do Serviço	
Endereço: Av.Contorno, 6920 Data do Registro: 31/10/2019 17:01:00 Num. Lote CTM: 10008500175	<b>82</b>	<b>B</b>

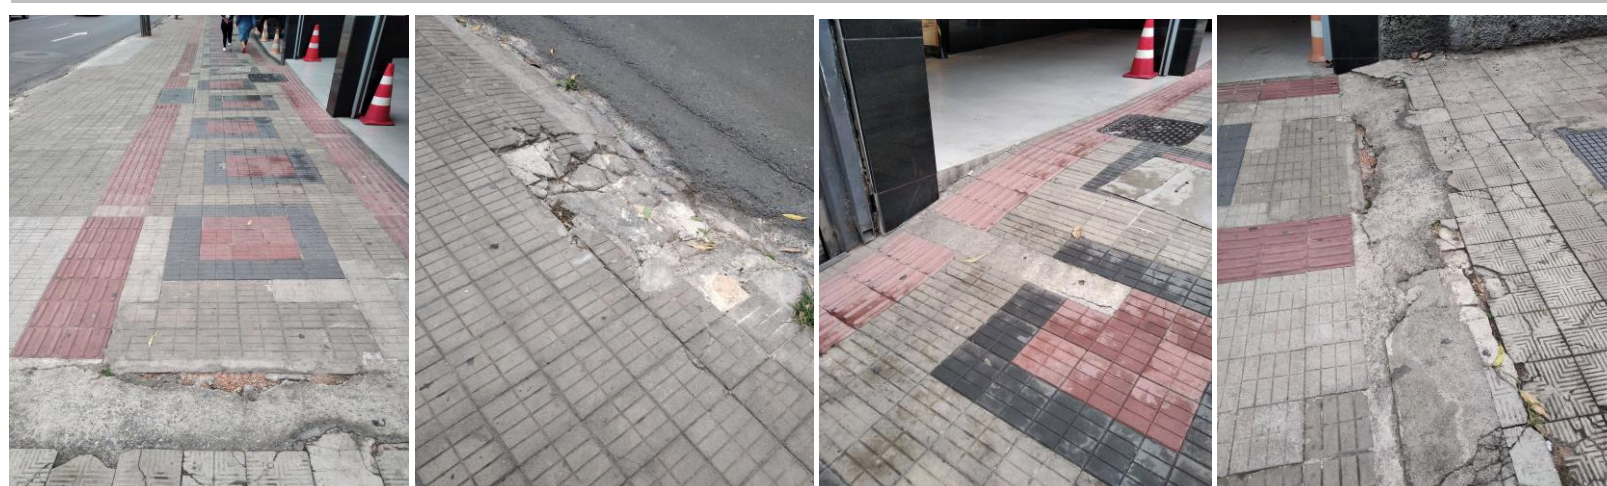
## Fotos Complementares - Detalhes do Passeio

ID	Itens Avaliados	Respostas	Nota
P_1	O Mobiliário urbano está dentro da faixa de serviço de 70 cm ?	Sim	-
P_2	Qual a largura livre do Passeio ?	Acima de 1.50 m	10
P_3	Tipo de revestimento da calçada ?	Ladrilho Hidráulico	10
P_4	Existencia de Buracos ?	Poucos	5
P_5	Condições Gerais do Piso e meio-fio da calçada ?	Ótimo(a)	10
P_6	Presença de desniveis ?	Leve	7
P_7	Tem rebaixamento de calçada para Pedestre ?	Não	10
P_8	Possui piso tátil ao longo da Calçada ?	Sim	-
P_9	A calçada Possui Rebaixamento de Veiculos correto ?	Sim	10
P_10	Existencia de altura livre menor que 2,10 m ?	Não	-
P_11	O Passeio está no padrao da SMPU ?	Não	0
P_12	A testada possui prática de estacionamento sobre o passeio ?	Não	10
P_13	Existe algum dispositivo de Drenagem sobre a calçada ?	Não	0
P_14	Existe PED em frente a testada ?	Não	-
P_15	Existe FTP em frente a testada ?	Não	-
P_16	Classificação geral da calçada pelo pesquisador.	Ótimo(a)	10
