# Lote 4 - Rota: Contorno

Diagnóstico da Calçada	Qualidade do Serviço	
Endereço: Av.Contorno, 2051	<b>85</b>	<b>B</b>
Data do Registro: 04/11/2019 15:27:46		
Num. Lote CTM: 60005000160

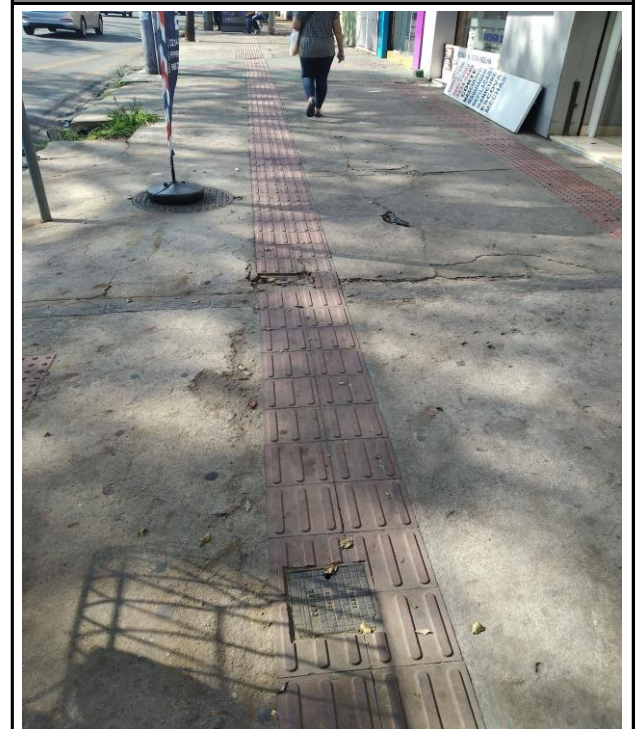
## Foto Geral

ID	Itens Avaliados	Respostas	Nota
P_1	O Mobiliário urbano está dentro da faixa de serviço de 70 cm ?	Sim	-
P_2	Qual a largura livre do Passeio ?	Acima de 1.50 m	10
P_3	Tipo de revestimento da calçada ?	Concreto	10
P_4	Existencia de Buracos ?	Poucos	5
P_5	Condições Gerais do Piso e meio-fio da calçada ?	Ótimo(a)	10
P_6	Presença de desniveis ?	Nenhum	10
P_7	Tem rebaixamento de calçada para Pedestre ?	Não	10
P_8	Possui piso tátil ao longo da Calçada ?	Sim	-
P_9	A calçada Possui Rebaixamento de Veiculos correto ?	Sim	10
P_10	Existencia de altura livre menor que 2,10 m ?	Não	-
P_11	O Passeio está no padrao da SMPU ?	Não	0
P_12	A testada possui prática de estacionamento sobre o passeio ?	Não	10
P_13	Existe algum dispositivo de Drenagem sobre a calçada ?	Não	0
P_14	Existe PED em frente a testada ?	Não	-
P_15	Existe FTP em frente a testada ?	Não	-
P_16	Classificação geral da calçada pelo pesquisador.	Ótimo(a)	10
