Lote 4 - Rota: Raja Gabágia

FRATAR
ENGENHARIA CONSULTIVA

| Diagnóstico da Calçada | Qualidade do Serviço | |
| Endereço: Av. Raja Gabaglia, 2280 Data do Registro: 07/11/2019 12:37:25 Num. Lote CTM: 90686500710 | 65 | C |

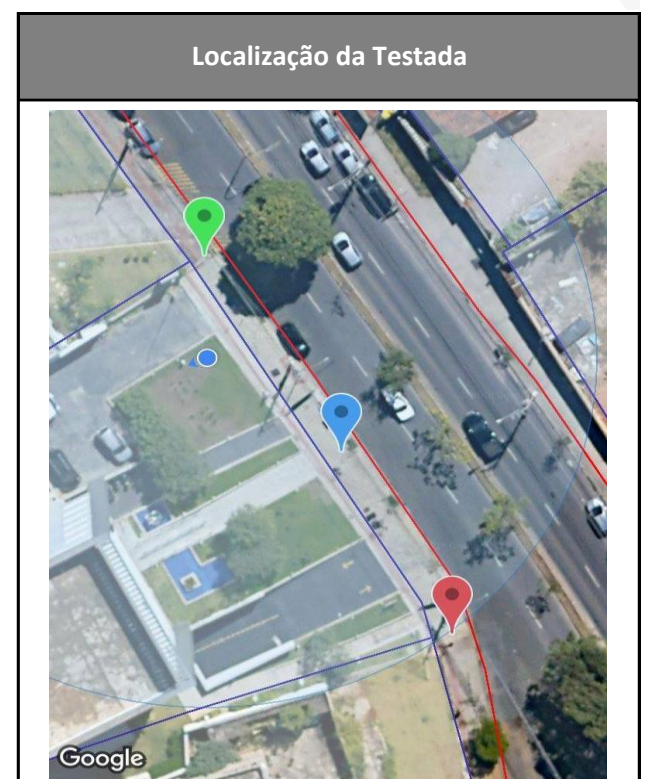
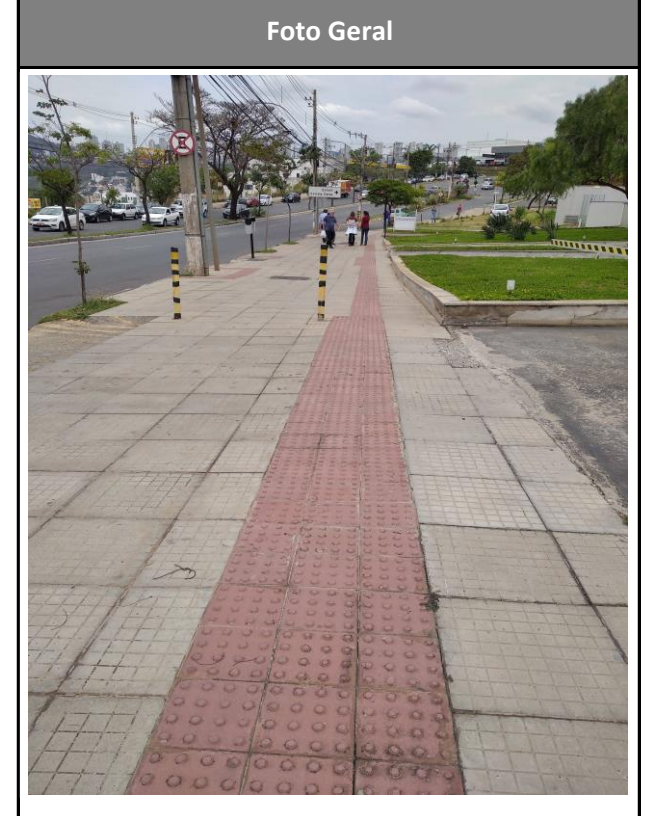
| ID | Itens Avaliados | Respostas | Nota |
|---|---|---|---|
| P_6 | Presença de desniveis ? | Severo | 0 |
| P_7 | Tem rebaixamento de calçada para Pedestre ? | Não, mas deveria ter. | 0 |
| P_9 | A calçada Possui Rebaixamento de Veiculos correto ? | Não | 0 |
