Diagnóstico da Calçada	Qualidade do Serviço	
Endereço: Rua Santos Barreto, 181	78	B
Data do Registro: 20/11/2019 16:03:01		
#N/D

Diagnóstico da Calçada	Qualidade do Serviço		Complemento do Diagnóstico
Endereço: Rua Santos Barreto, 181 Data do Registro: 20/11/2019 16:03:01 #N/D	78	B

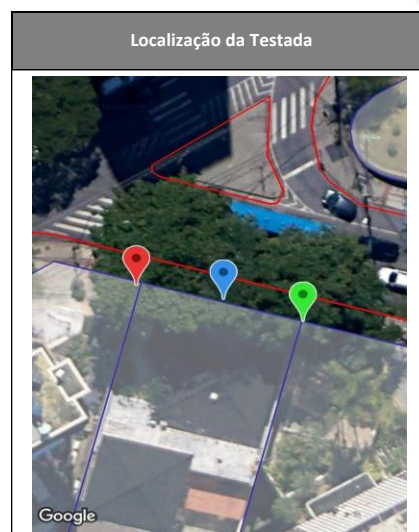
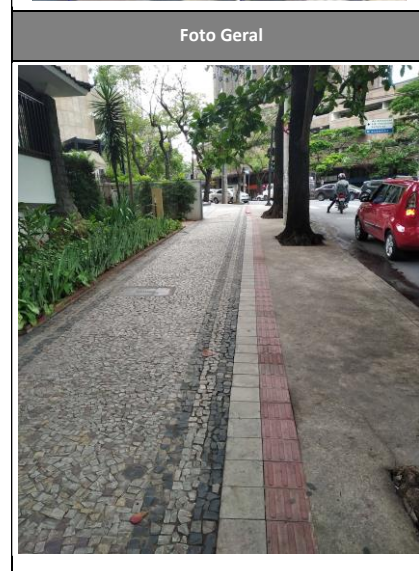
Fotos Complementares - Detalhes do Passeio

ID	Itens Avaliados	Respostas	Nota
P_1	O Mobiliário urbano está dentro da faixa de serviço de 70 cm ?	Sim	-
P_2	Qual a largura livre do Passeio ?	Acima de 1.50 m	10
P_3	Tipo de revestimento da calçada ?	Pedra Portuguesa	8
P_4	Existência de Buracos ?	Nenhum	10
P_5	Condições Gerais do Piso e meio-fio da calçada ?	Ótimo(a)	10
P_6	Presença de desníveis ?	Nenhum	10
P_7	Tem rebaixamento de calçada para Pedestre ?	Não	10
P_8	Possui piso tátil ao longo da Calçada ?	Sim	-
P_9	A calçada Possui Rebaixamento de Veículos correto ?	N.A	0
P_10	Existência de altura livre menor que 2,10 m ?	Não	-
P_11	O Passeio está no padrão da SMPU ?	Não	0
P_12	A testada possui prática de estacionamento sobre o passeio ?	Não	10
P_13	Existe algum dispositivo de Drenagem sobre a calçada ?	Não	0
P_14	Existe PED em frente a testada ?	Não	-
P_15	Existe FTP em frente a testada ?	Não	-
P_16	Classificação geral da calçada pelo pesquisador.	Ótimo(a)	10
