Diagnóstico da Calçada	Qualidade do Serviço	
Endereço: Av. Ivaí, 390	70	C
Data do Registro: 12/11/2019 15:52:23		
Num. Lote CTM: 131124800710

Lote 1 - Rota: Noroeste

FRATAR
ENGENHARIA CONSULTIVA

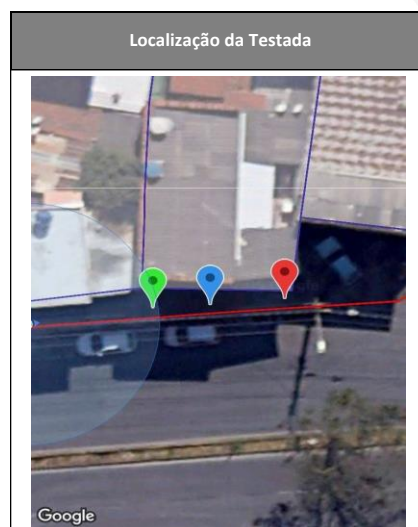
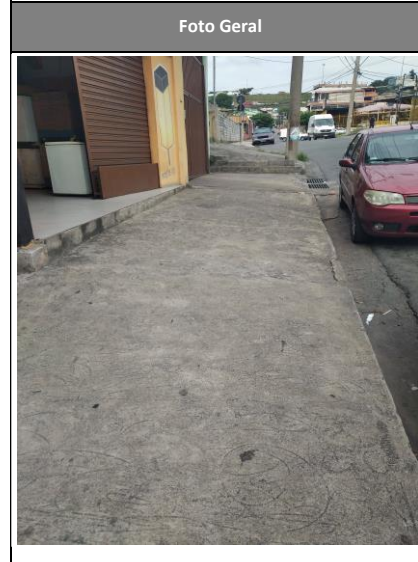
ID	Itens Avaliados	Respostas	Nota
P_1	O Mobiliário urbano está dentro da faixa de serviço de 70 cm ?	Sim	-
P_2	Qual a largura livre do Passeio ?	Acima de 1.50 m	10
P_3	Tipo de revestimento da calçada ?	Concreto	10
P_4	Existência de Buracos ?	Nenhum	10
P_5	Condições Gerais do Piso e meio-fio da calçada ?	Regular	5
P_6	Presença de desníveis ?	Nenhum	10
P_7	Tem rebaixamento de calçada para Pedestre ?	Não	10
P_8	Possui piso tátil ao longo da Calçada ?	Não	-
P_9	A calçada Possui Rebaixamento de Veículos correto ?	Não	0
P_10	Existência de altura livre menor que 2,10 m ?	Não	-
P_11	O Passeio está no padrão da SMPU ?	Não	0
P_12	A testada possui prática de estacionamento sobre o passeio ?	Não	10
P_13	Existe algum dispositivo de Drenagem sobre a calçada ?	Não	0
P_14	Existe PED em frente a testada ?	Não	-
P_15	Existe FTP em frente a testada ?	Não	-
P_16	Classificação geral da calçada pelo pesquisador.	Regular	5
