Lote 4 - Rota: Contorno

FRATAR
ENGENHARIA CONSULTIVA

Diagnóstico da Calçada	Qualidade do Serviço	
Endereço: Av.Contorno, 3389	77	B
Data do Registro: 08/11/2019 17:39:27		
Num. Lote CTM: 70109700285

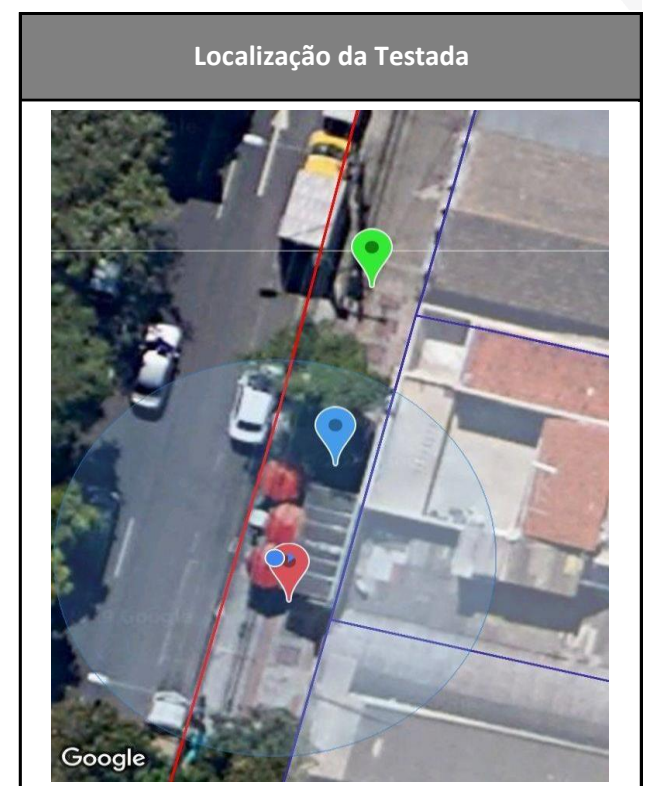
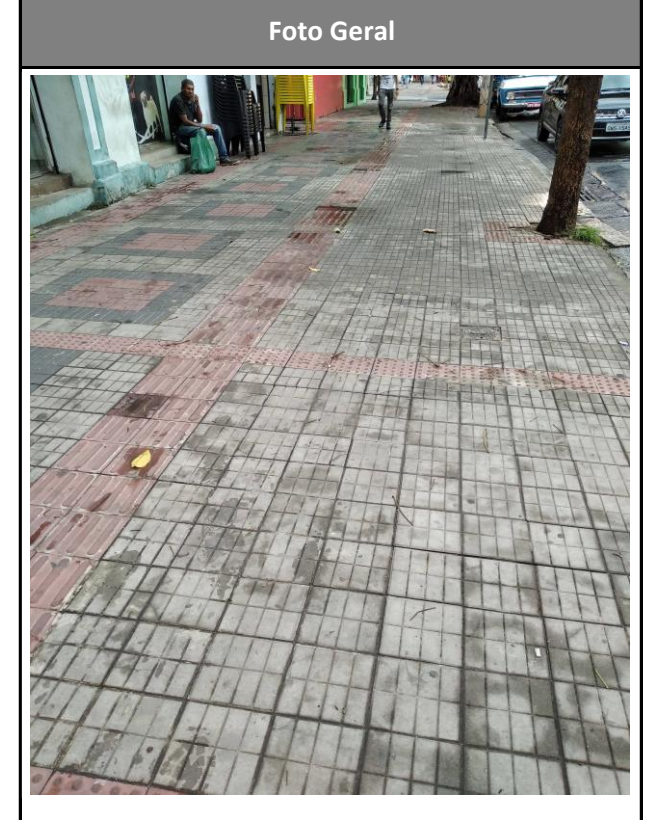
ID	Itens Avaliados	Respostas	Nota
P_1	O Mobiliário urbano está dentro da faixa de serviço de 70 cm ?	Sim	-
P_2	Qual a largura livre do Passeio ?	Acima de 1.50 m	10
P_3	Tipo de revestimento da calçada ?	Ladrilho Hidráulico	10
P_4	Existência de Buracos ?	Nenhum	10
P_5	Condições Gerais do Piso e meio-fio da calçada ?	Ótimo(a)	10
P_6	Presença de desniveis ?	Leve	7
P_7	Tem rebaixamento de calçada para Pedestre ?	Não	10
P_8	Possui piso tátil ao longo da Calçada ?	Sim	-
P_9	A calçada Possui Rebaixamento de Veículos correto ?	N.A	0
P_10	Existência de altura livre menor que 2,10 m ?	Não	-
P_11	O Passeio está no padrão da SMPU ?	Não	0
P_12	A testada possui prática de estacionamento sobre o passeio ?	Não	10
P_13	Existe algum dispositivo de Drenagem sobre a calçada ?	Não	0
P_14	Existe PED em frente a testada ?	Não	-
P_15	Existe FTP em frente a testada ?	Não	-
P_16	Classificação geral da calçada pelo pesquisador.	Ótimo(a)	10

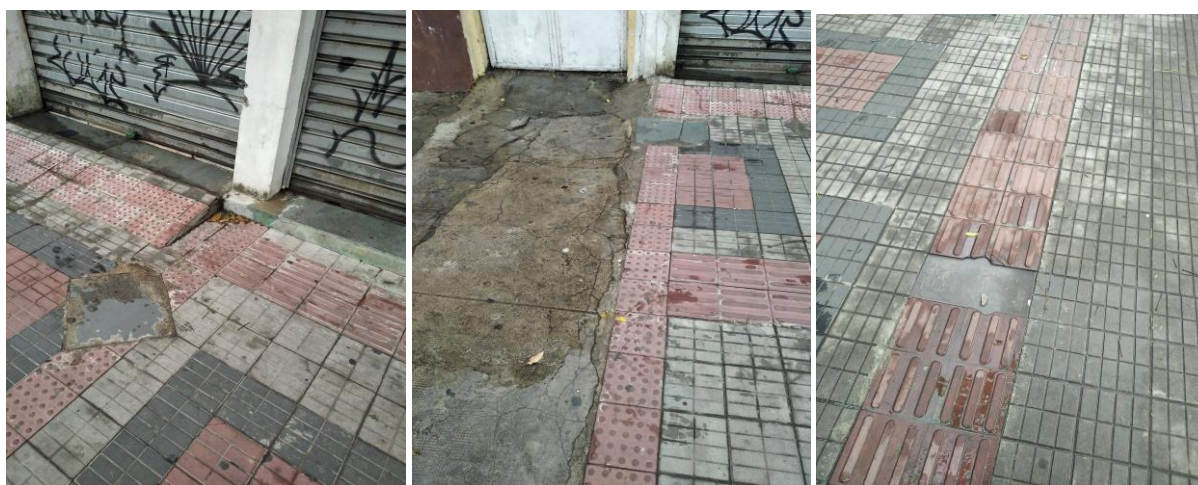
Fotos Complementares - Detalhes do Passeio

ID	Itens Avaliados	Respostas	Nota
P_7_1	Qual tipo do Rebaixo ?	0	0
P_7_1_1	Se for do Tipo 1, Passeio possui largura livre de 1,2 m ?	0	0
P_7_1_2	Se for do Tipo 1, O rebaixo tem abas conforme a norma ?	0	-1
P_7_2	A rampa do rebaixo tem Inclinação da norma (8,33%) ?	0	0
P_7_3	O rebaixo possui piso tátil ?	0	-1
P_7_3_1	O piso tátil de alerta e direcional do rebaixo está conforme a norma ?	0	0
P_8_1	O piso tátil está no eixo da faixa livre ?	Sim	0
P_8_2	Se tem uma leve mudança de direção está conforme a norma ?	Não	0
P_8_3	Se tem mudança de direção de 90º ou maior está conforme a norma ?	0	0
P_8_4	Se tem mudança de direção de três faixas direcionais está conforme a norma ?	0	0
P_8_5	Se tem mudança de direção de quatro faixas direcionais está conforme a norma?	0	0
P_8_6	Tem piso tátil em pontos de ônibus conforme a norma?	N.A	0
P_8_7	O piso tátil tem conexão com os lotes vizinhos?	Sim	0
P_8_8	O piso tátil está em boas condições aparentes?	Não	0

P_8_9	O piso tátil apresenta desenho com bom senso?	Sim	0
P_13_1	Dispositivo de Drenagem está devidamente instalado e bem conservado?	0	0
P_13_2	Dispositivo de Drenagem oferece risco para caminhamento seguro de pedestre?	0	0
